Rapport vedrørende
Magnuskathedralens
bevaringsforhold

Sag nr. 13193-0001

Dato: 30.09.2008

Poul Klensz Larsen
Nationalmuseets Bevaringsafdeling
Brede
DK 2800 Lyngby

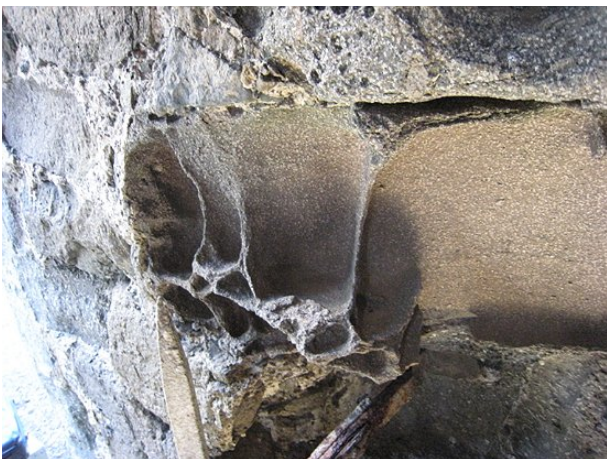
Figur 1.1. Eksempel på dybtgående forvitring (alveoledannelse) af basalt som følge af saltkrystallisation

Forvitring af ornamenterne kan rimeligvis være forårsaget af saltkrystallisation. Der eksisterer utallige eksempler på saltens ødelæggende effekt på naturstensmonumenter, og saltbetinget nedbrydning kan antage mange forskellige former. I områder med læ for regn forekommer nedbrydningen særligt voldsom med dybe kraterdannelser, som f.eks. kan iagttages på undersiden af den sydvendte portal. Fænomenet betegnes almindeligvis alveole-dannelse og skyldes ofte krystallisation af salt (A). Der findes flere forskellige teorier for, hvorfor salte er i stand til at ødelægge nogle typer natursten, medens andre forbliver upåvirkede. Stenens porestruktur har stor betydning for saltmodstandevnen, men også temperatur og RF i omgivelserne har stor indflydelse. Hyppige variationer medfører at saltet skiftevis opløses og udfældes, hvorved stenens struktur gradvis omdannes.

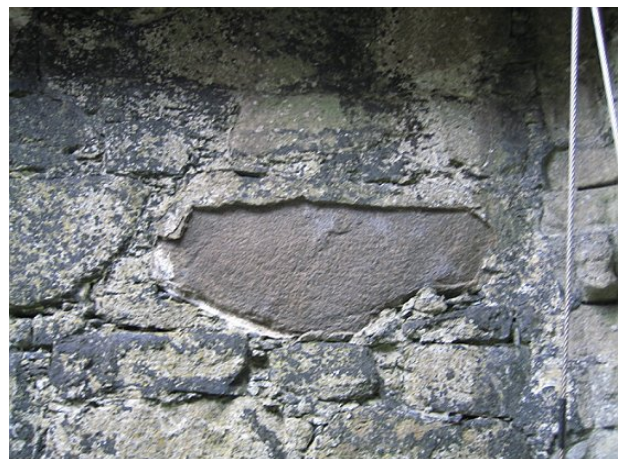
Figur 1.2. Eksempel på afskalning (exfoliation) af overfladen på en basaltblok på indersiden af den nordlige mur.

Der er ingen entydig forklaring på dette fænomen, som træffes både på færøske bygninger og i naturen. For natursten som er dannet ved sedimentation (f.eks. sandsten) skyldes exfoliering stenens

Fra andre naturstens monumenter er der erfaring for, at exfoliering accelereres af saltkrystallisation i de yderste lag af stenen. Saltindholdet i Murens basaltblokke er undersøgt ved udboring af 4 prøver fra en blok med intakt overflade og en 4 prøver af en blok, hvor en ca. 1 cm tyk skive var spaltet fra overfladen. De to blokke sidder indvendig i det nordøstlige hjørne omtrent 2 m over terræn og er vist i figur 1.2. Der blev også udtaget en prøve fra den afspaltede skive. Prøverne blev analyseret for indholdet af natrium, som er den ene del af natriumklorid, der udgør den overvejende del af havsalt. Indholdet af natrium er under 0,05 vægtprocent i alle prøver, så det totale saltindhold er højst 0,15 % vægt. Erfaringsmæssigt skal saltindholdet være højere end 0,5 % vægt for at udvikle skader på natursten.

På de blokke, som er berørt af exfoliering, skal overfladen fastholdes i sin oprindelige position. Det er muligt at fastlægge afspaltede overflader ved injektion med en kalkbaseret binder, men der bør udføres forsøg med forskellige materialer for at finde en egnet løsning. Det er vanskeligt at forudsige holdbarheden af denne metode. Men da der ikke er tegn på flere end én afspaltning på den

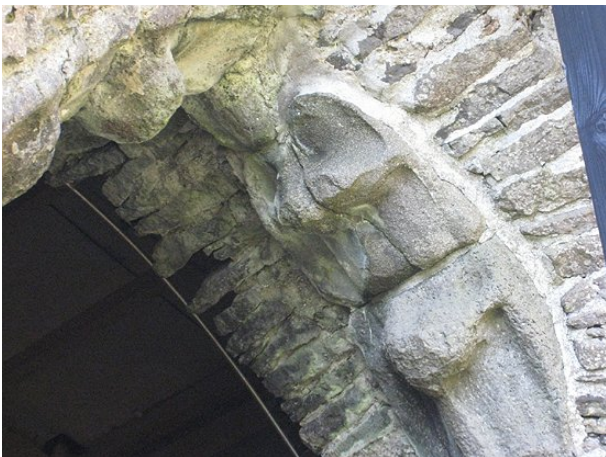
Figur 1.3. Eksempel på nedrydning af profilerede vinduesindfatninger.

Overfladeforvitringen af de profilerede basaltblokke ved hvælvenes vederlag samt omkring vinduer og døre er ligeledes omtalt i (III). Geolog Martin Heinesen beskriver, at nedbrydningen af basalt afhænger af mange forhold vedrørende den mineralogiske sammensætning, som varierer efter lokalitet og placering i den enkelte "bænk". Ved at vælge den blødere, porøse basalt til dekorative detaljer har man uden tvivl lettet arbejdet for stenhuggeren, men måske også indbygget en hurtigere nedbrydning. Analyser af basaltprøver udboret fra klipperne tæt ved Kirkjubøur viser, at overfladen nedbrydes som følge af oxidation af de jernholdige silikater (V). Denne proces er direkte relateret til vandpåvirkning og sker derfor ikke i tørt miljø. Forvitring af overfladerne tilskrives flere steder vinderosion (II og III), dvs. mekanisk slibning af overfladen på grund af de sandkorn, vinden bringer med. Denne form for erosion er almindelig i ørkenområder (A), men har næppe relevans på

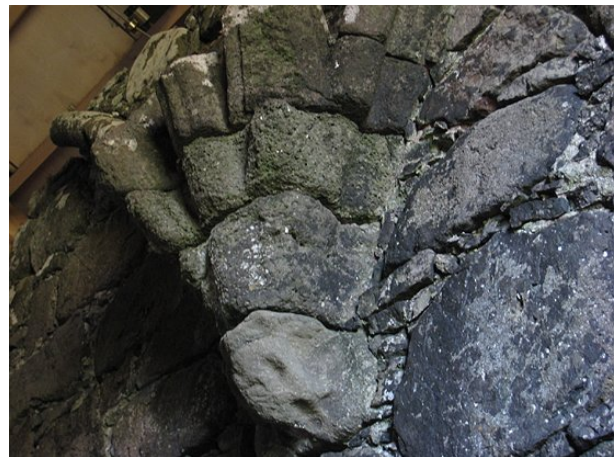
Figur 1.4. Eksempel på nedbrydning af konsol for krydshvælv. Slutstenen har muligvis været udformet som et ansigt.

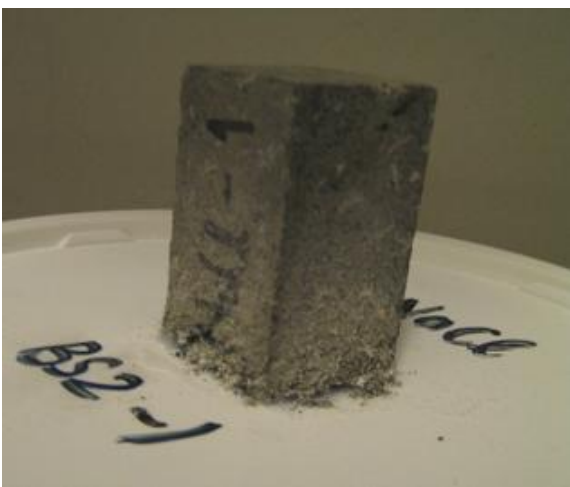
Figur 1.5. Prøve af porøs basalt efter 30 dages opsugning af 1% saltopløsning. Overfladen smuldrer som følge af saltets krystallisation

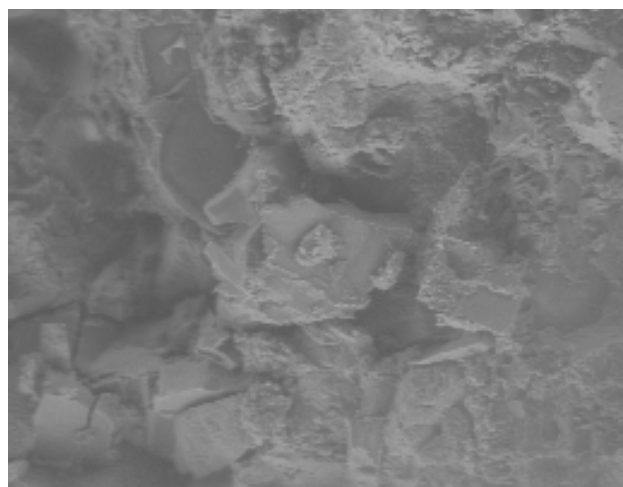
Figur 1.6. Nærbillede af overfladen på basaltprøve forurenet med salt. De kubiske krystaller nedbryder materialets struktur.

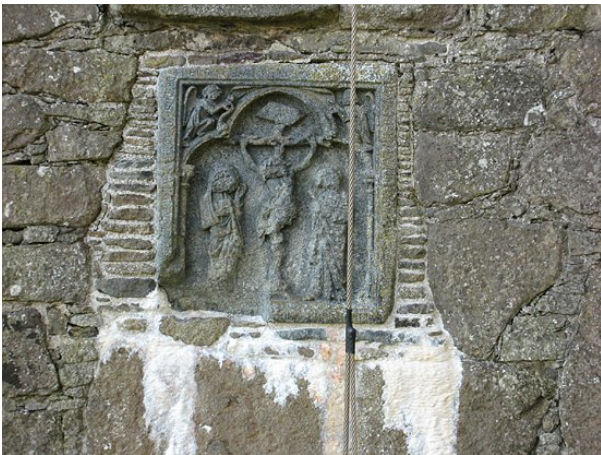
Figur 1.7. Relikvieskabet på østgavlen. Dækstenen er udført af vejrbestandig klæbersten. Kalktapet skyldes udvaskning af mørtel fra ommuringen i 1979.

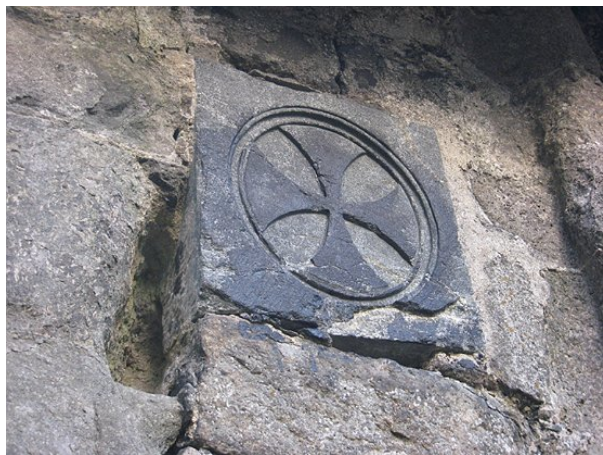
Figur 1.8. Indvielseskors udført af vejrbestandig klæbersten. Mekanisk skade fornedden skyldes antagelig forsøg på at fjerne stenen.

Indvielseskorsene er udført af en norsk klæbersten og er i bedre stand end basalt dekorationerne. Dette materiale er tydeligvis langt mere vejrbestandig end den porøse basalt. Dækstenen til relikvieskabet, som sidder udvendig på østgavlen, er noget mere nedbrudt, men figurerne har fortsat en del bevarede detaljer, ligesom tekstbåndet fortsat kan læses. Både indvielseskors og dæksten blev afformet i 1991-1993. Men derudover blev dækstenen ifølge Sverri Dahl (I) bragt til København i 1956 for at blive afstøbt. Afstøbningen blev udført i gips og er opmagasineret på Museets magasin i Hoyvik. Ved sammenligning med den nuværende tilstand vil det kunne det afklares, om der har været aktiv nedbrydning af denne vigtige bygningsdetajle de sidste 50 år. En detaljeret sammenligning af overfladerne kan udføres ved fotogrammetrisk opmåling.

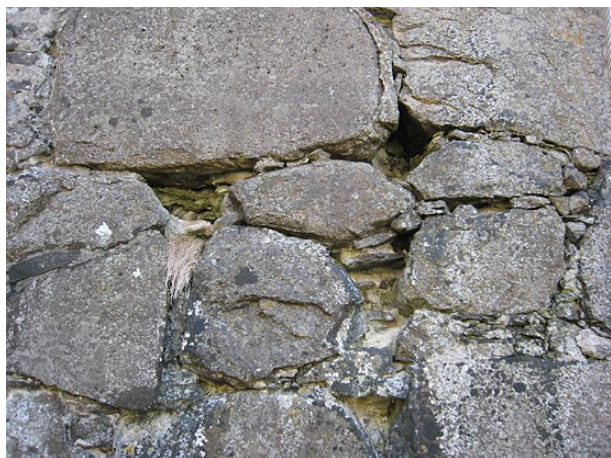
Figur 2.1. Nedbrudte fuger med løse eller manglende skærver (klipur).

Mørtelen svækkes ved tab af bindemiddel, og vil på længere sigt blive nedbrudt. Derfor er udvaskningen af kalk fra murkernen et tegn på mørtelens forvitring, men næppe den mest alvorlige. Nedbrydning af fuger på murens overflader som følge af frost og salt synes at udgøre en mere omfattende risiko. Over store flader er fugerne mellem blokkene stærkt nedbrudte, og de mindre skærver løstsiddende eller faldet ud af fugerne. Når fugerne mangler er der fri adgang for vand til at trænge dybere ind i muren. Fugerne er hårdt belastet på denne type murværk, fordi mørtelen har svært ved at binde på basaltens overflade. Dette betyder at der nemt opstår revner mellem fuge og basaltblokke, hvor vandet kan opsuges.

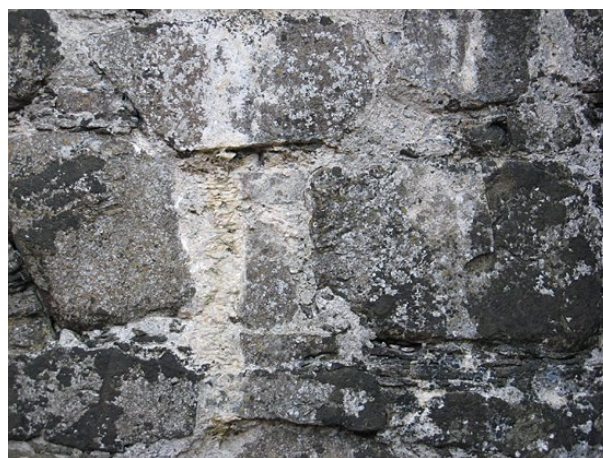
Figur 2.2. Udfældning af kalk på Murens overflade som følge af udvaskning af mørtlen af gennemsivende regnvand.

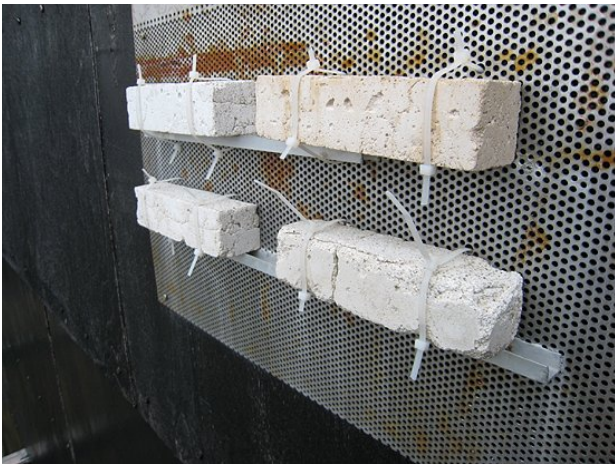
Mørtlernes vejrbestandighed blev testet in situ ved opsætning af prøver på sydsiden af murens sydmur i ca. 5 meters høje over terræn. Efter 1 års exponering var Metastar-mørtelen forholdsvis hårdt medtaget, meden de øvrige tre mørtler havde holdt sig udmærket. Dette stemmer udmærket med resultatet af styrkeudviklingen.

Figur 2.5. Mørtelprøver monteret på sydsiden af Muren for test af vejrbestandigheden. Metastar-mørtlen nederst th. var den mest nedbrudte af de fire prøver.

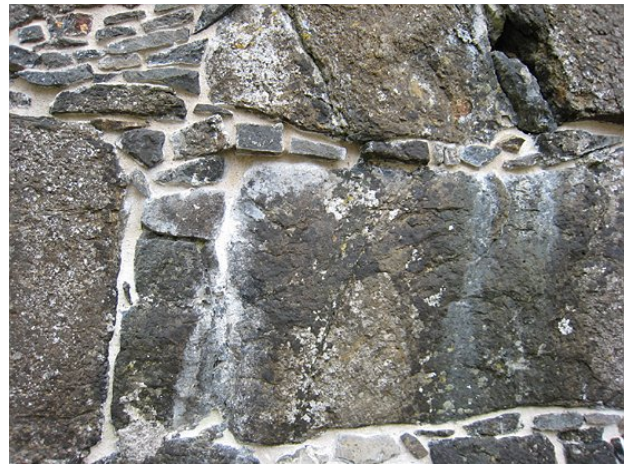
I august 2007 blev gennemført en prøverestaurering i tre felter på nordsiden af nordmuren. Arbejdet blev udført af firmaet Nordisk Konservering ved Peder Bøllingtoft og Hans Frederiksen. Formålet var at udstikke retningslinierne for det fremtidige restaureringsarbejde på Muren, herunder hvordan nye udfyldningssten udvælges og indbygges. Der blev anvendt 3 forskellige mørteltyper. Hydraulisk mørtel fra St. Astier, kalkmørtel med Metastar og en såkaldt læskemørtel fra Skandinavisk Jurakalk. Sidstnævnte er ikke en hydraulisk kalkmørtel, men er fremstillet ved læskning af kalken sammen med tilslaget. Herved opnås erfaringsmæssigt en mørtel med god vejrbestandighed, muligvis fordi sammenhængen mellem kalk og sand forbedres (B) . Efter 1 års forløb var læskemørtlen og St. Astier-mørtlen i god stand, hvorimod Metastar-mørtlen var præget af udvaskning af kalk fra fugerne.

Figur 2.6. Prøverestaurering af fuger på nordsiden af nordmuren. Den viste prøve bestående af kalkmørtel med Metastar er ikke vejrbestandig.

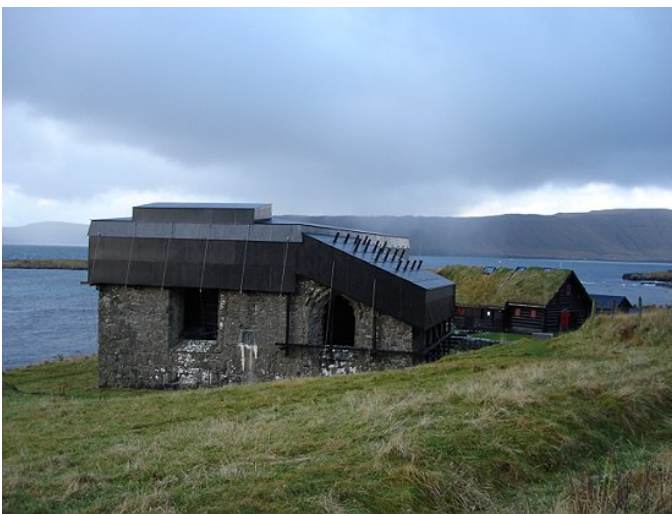
Figur 3.1. Domkirkeruinen på Kirkjubøur set fra nordøst. Den midlertidige afskærmning er udført af sortmalet krydsfiner.

Den midlertidige overdækning kan fjernes i takt med, at restaureringen skrider frem. Samtidig nedtages resterne af den betonafdækning, som stadig ligger ovenpå murkronen. Betonpladen blev skåret i mindre dele i forbindelse med opsætning af skærmen, og kan formentlig nedtages uden større vanskeligheder. Murkroner, hvælvlommer og andre vandrette bygningsdele skal herefter beskyttes mod nedsivende vand ved såkaldt 'soft capping'. En blød afdækning består af en vandtæt membran af ler (bentonit), som beskyttes af et lag græstørv. Metoden har været anvendt på de Britiske Øer i mange år, og virkningen er dokumenteret af English Heritage i et forsøgsprojekt, som afsluttes i 2008 (C).

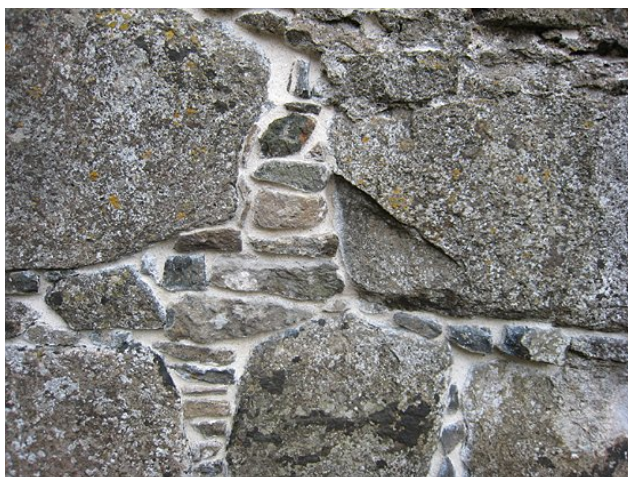
Figur 5.2. Eksempel på restaurering af fuger på nordsiden af Muren. Mørtlen er baseret på hydraulisk kalk fra St. Astier.

Det igangværende pilotprojekt vedrørende fugernes istandsættelse skal afsluttes med en instruktiv beskrivelse af arbejdsgangen og de anvendte materialer. Metoder til fastlægning af afspaltede overflader på basaltblokkene skal afprøves og beskrives. Herefter igangsættes et egentligt
