Murrenovering med traditionella metoder

Kursdagar i regi av Föreningen
Sveriges och Norges kanaler 9-11 februari 2010
i Söderköping.

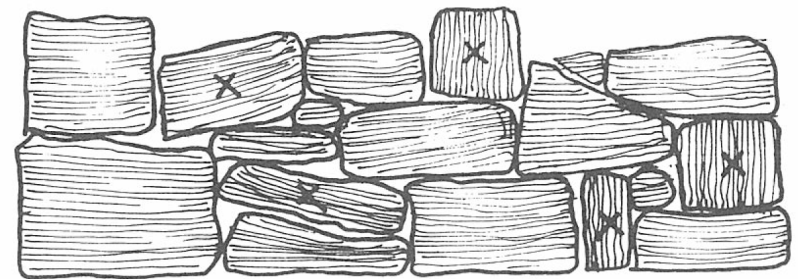
The stones marked with an 'X' are out of balance or not laid on their natural beds.

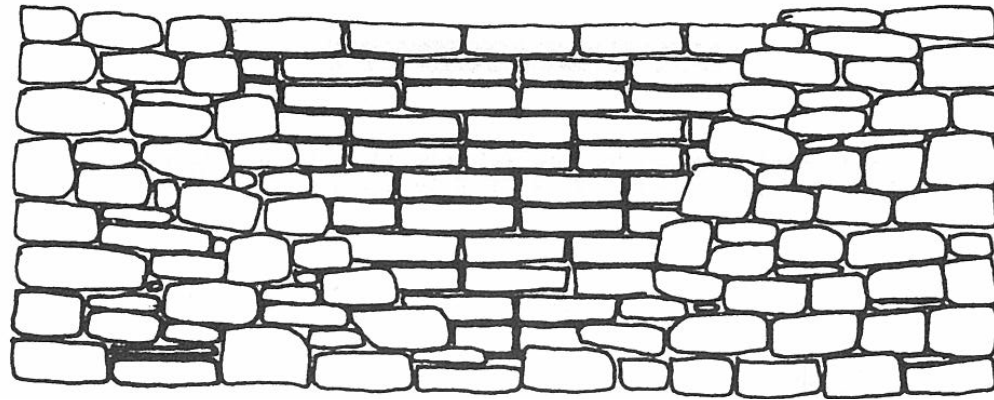
Betongblock

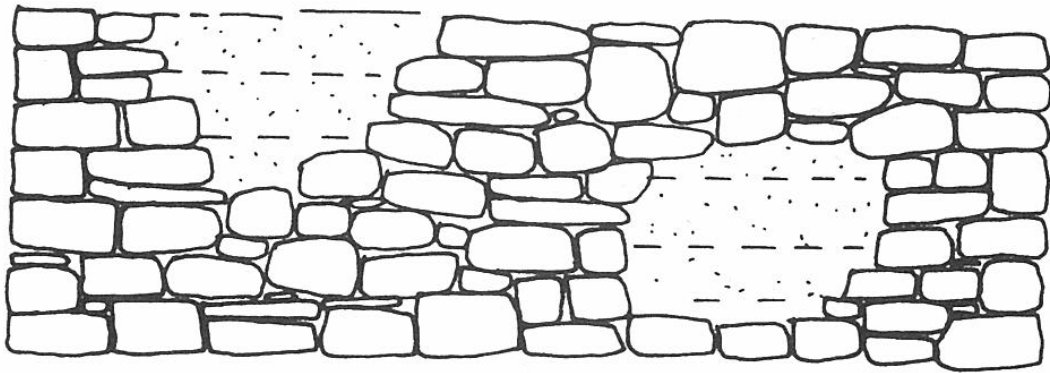
Betonggjutning

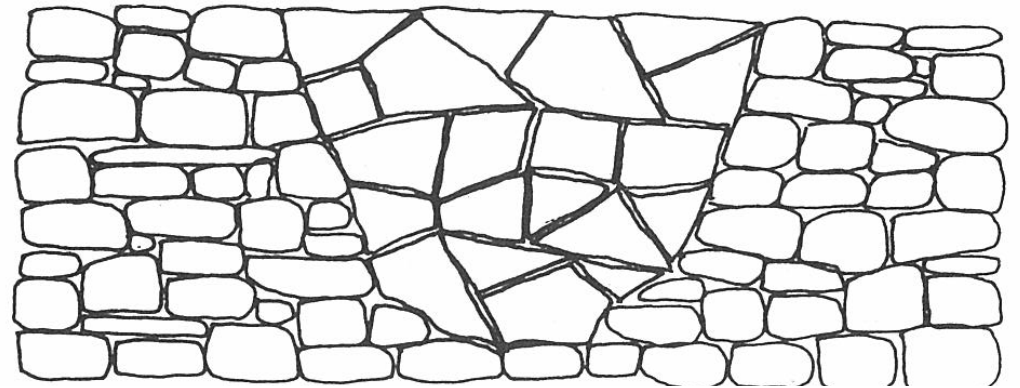
Avvikande natursten

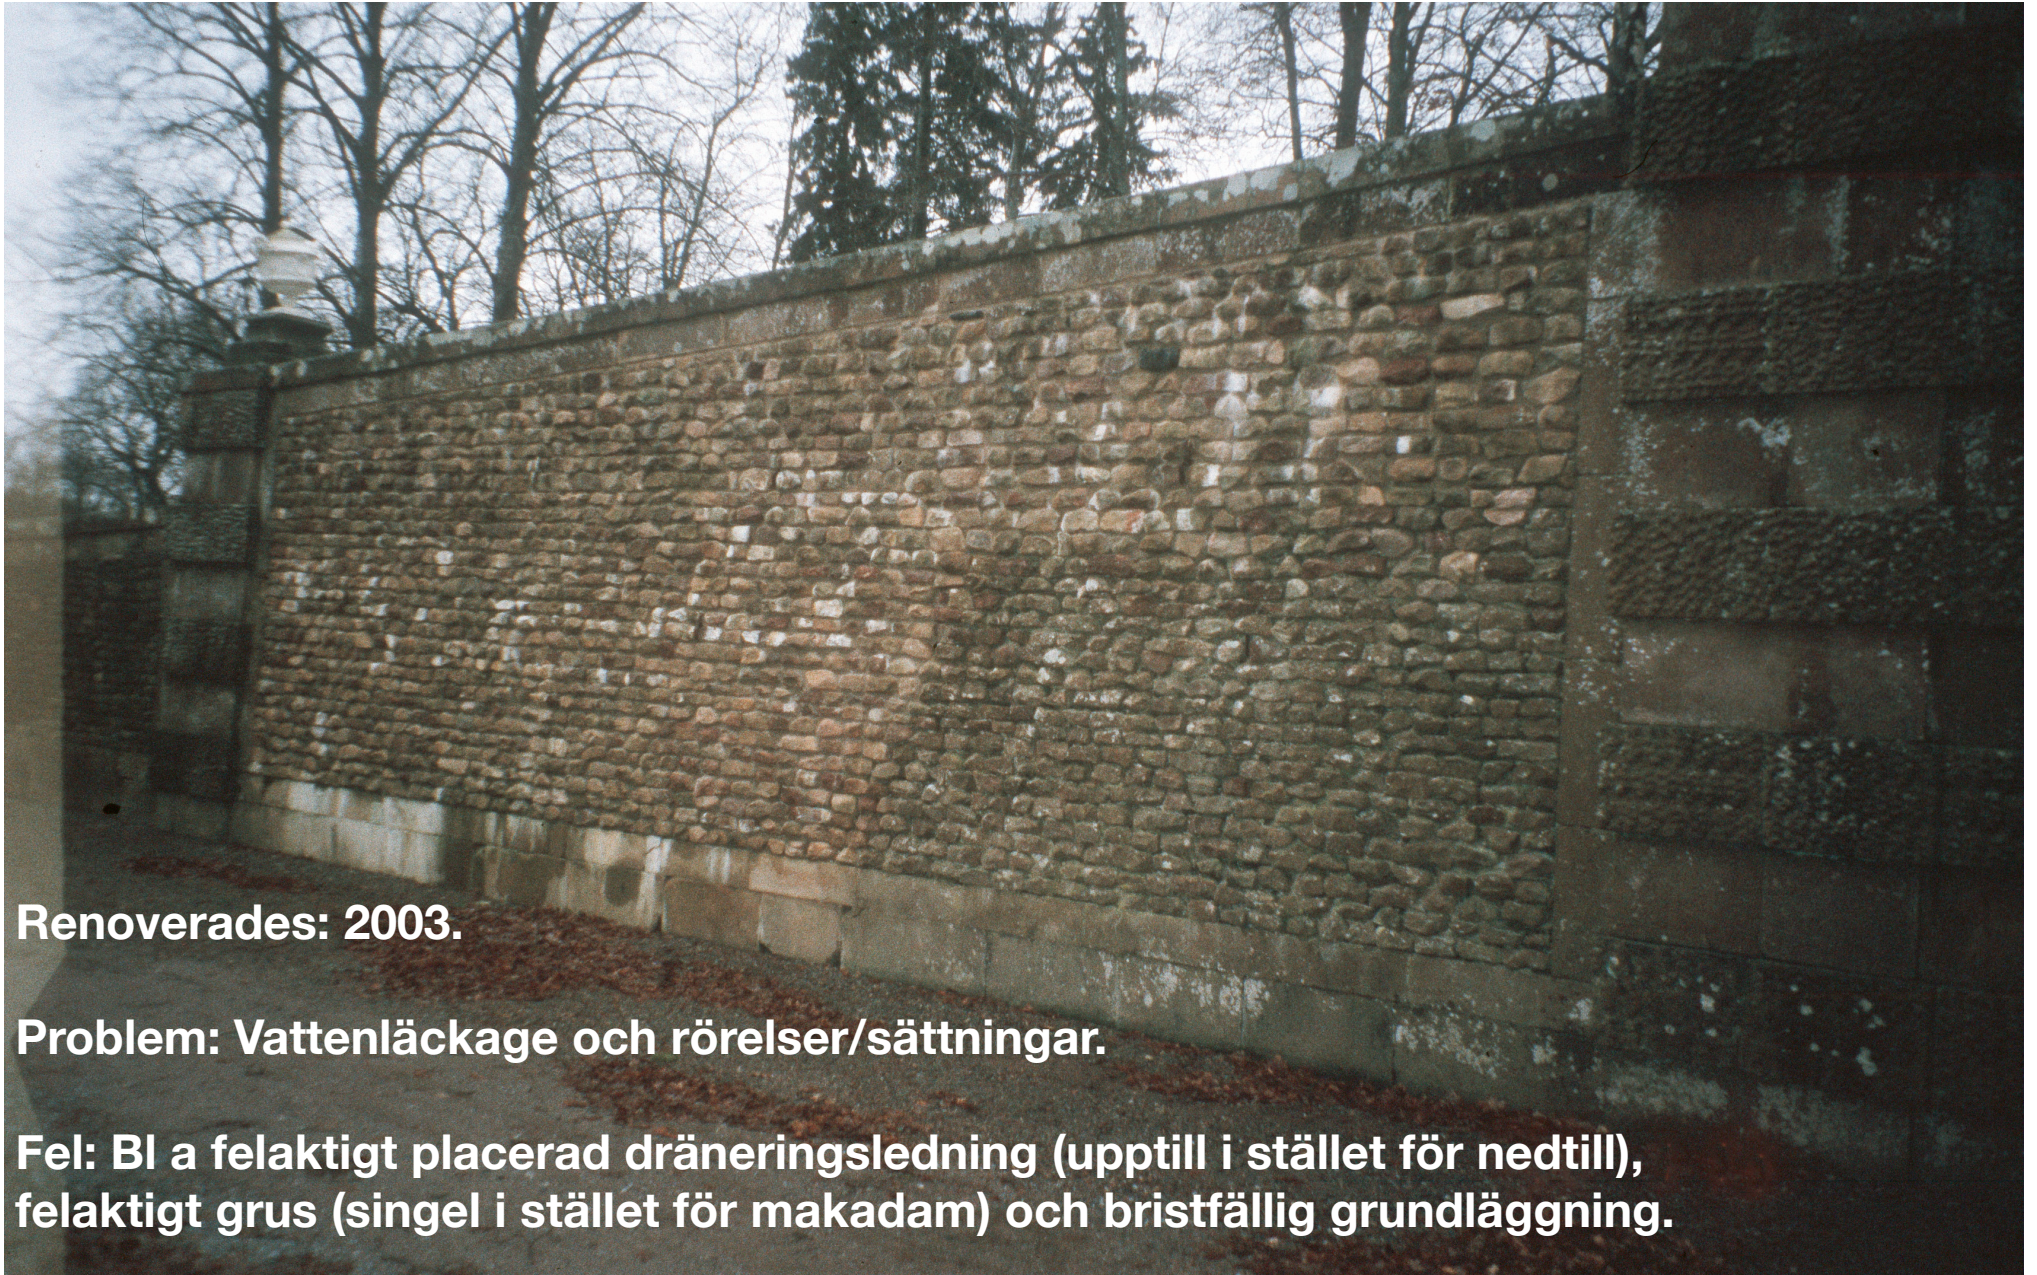
Södra muren i Sfinxallén vid Steninge slott i Uppland (1694-98).

Problem: Vattenläckage och rörelser/sättningar.

Fel: Bl a felaktigt placerad dräneringsledning (upptill i stället för nedtill), felaktigt grus (singel i stället för makadam) och bristfällig grundläggning.

Råd: Dränering skall placeras i botten och använd t ex makadam ej singel. Kontrollera grundläggningen.

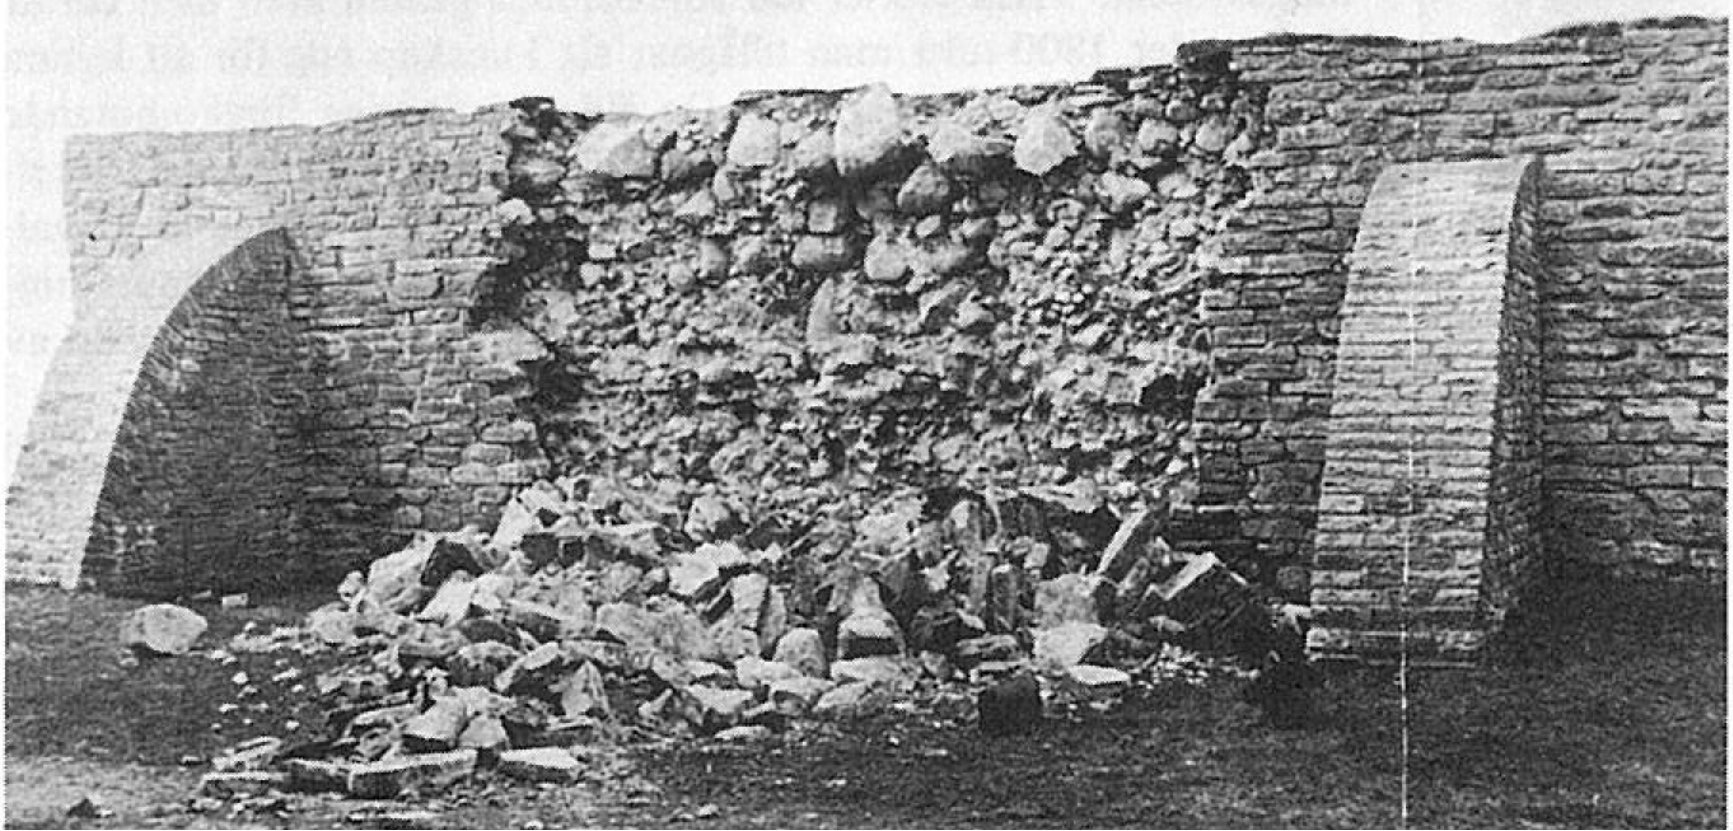
Befästningsmur på Kalmar slott (1500-talet).

Problem: Totalkollaps.

Fel: Bl a för starkt fogbruk och injektering med betong.

Råd: Foga gamla murar med kalkbruk t ex hydrauliskt kalkbruk, och injektera aldrig gamla murar med betong. Nya material och konstruktioner skall vara kompatibla och reversibla, dvs utbytbara och reparerbara.

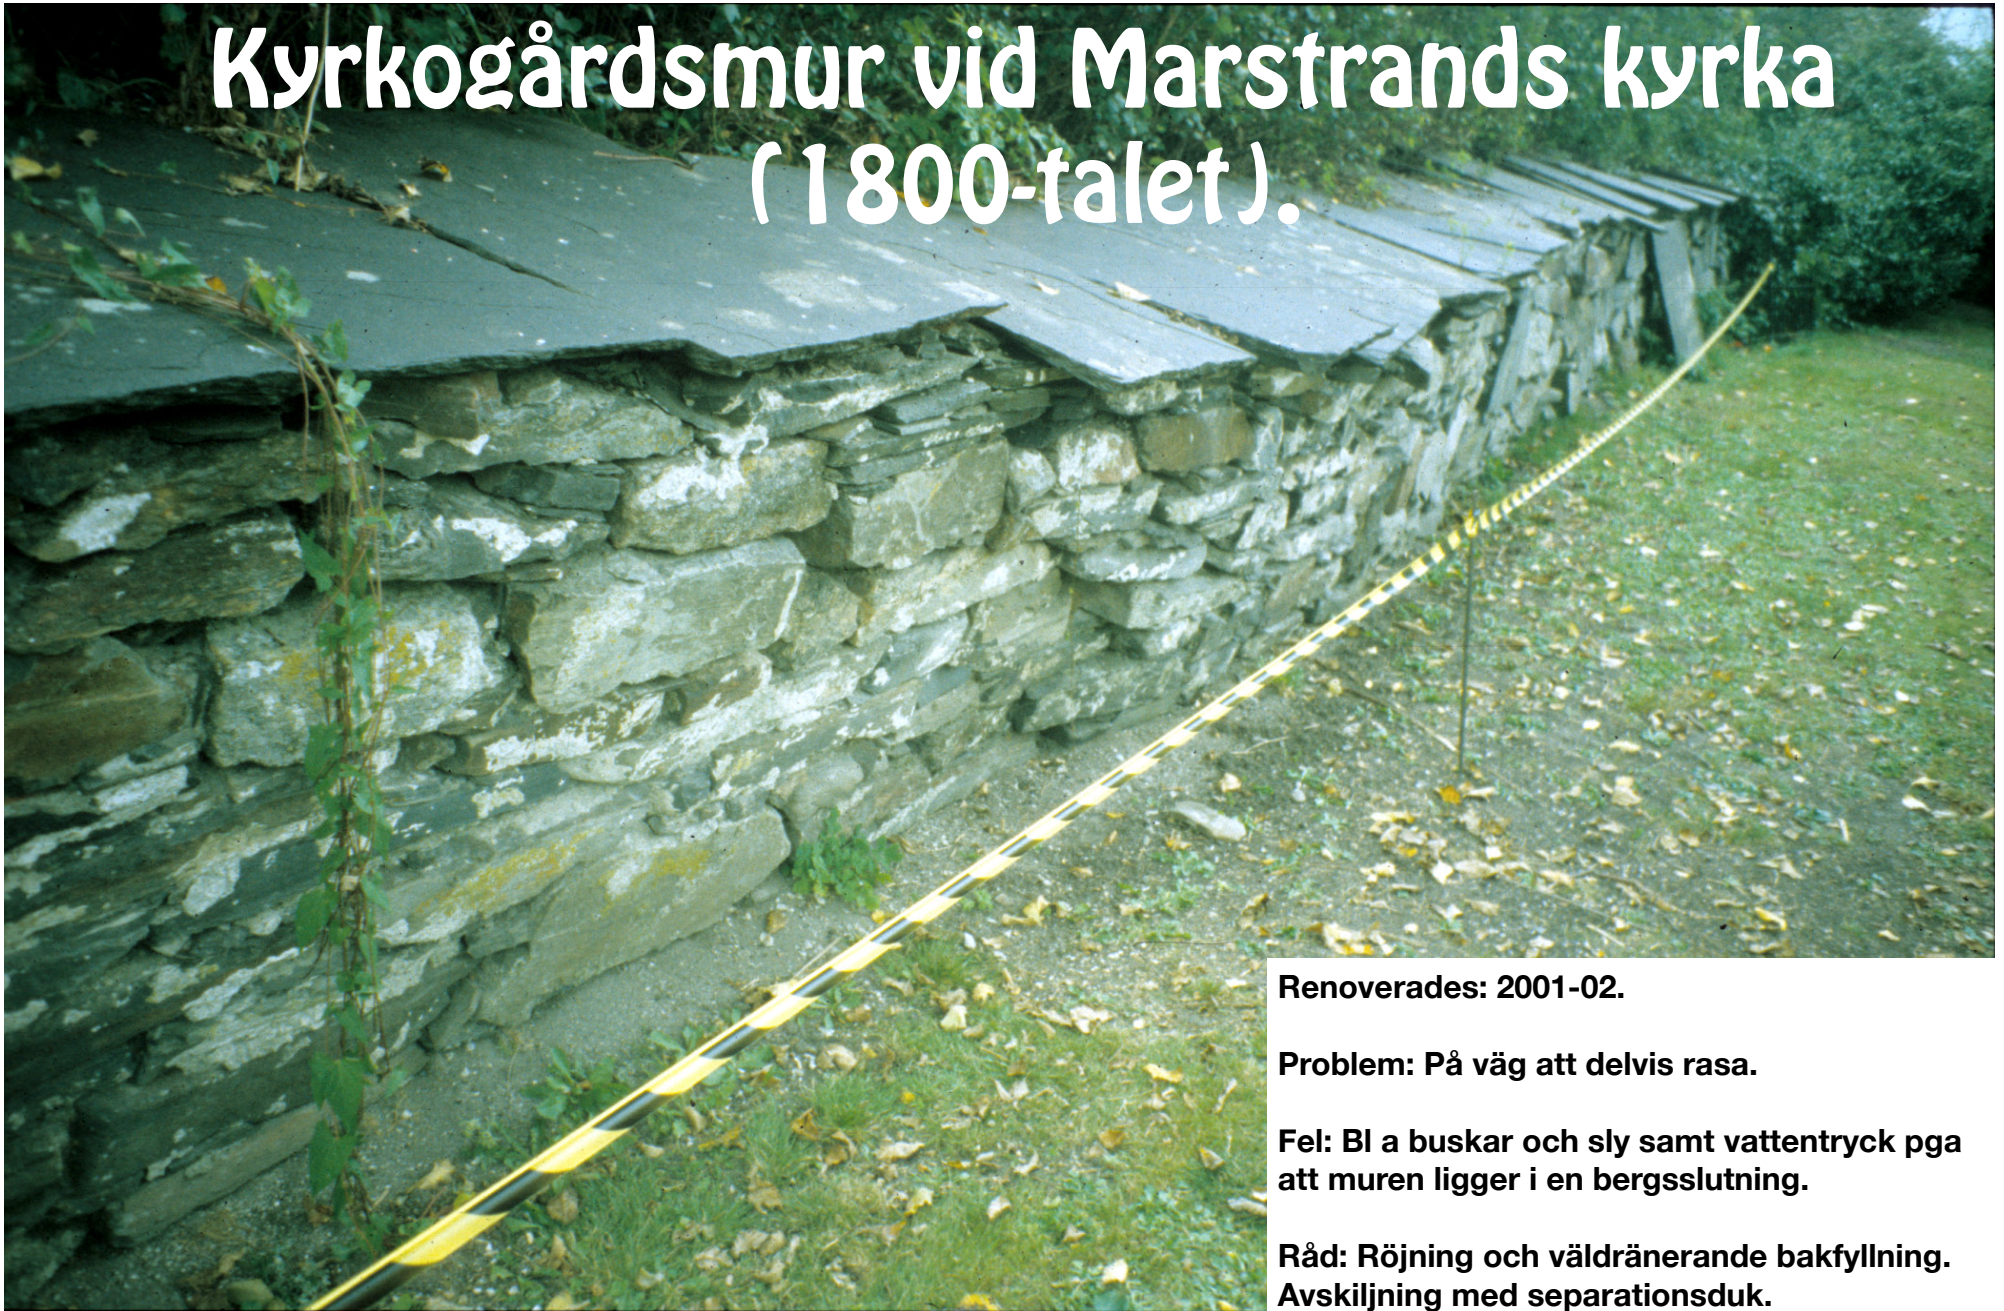
Kyrkogårdsmur vid Marstrands kyrka (1800-talet).

Problem: På väg att delvis rasa.

Fel: Bl a buskar och sly samt vattentryck pga att muren ligger i en bergsslutning.

Råd: Rökning och välldränerande bakfyllning. Avskiljning med separationsduk.

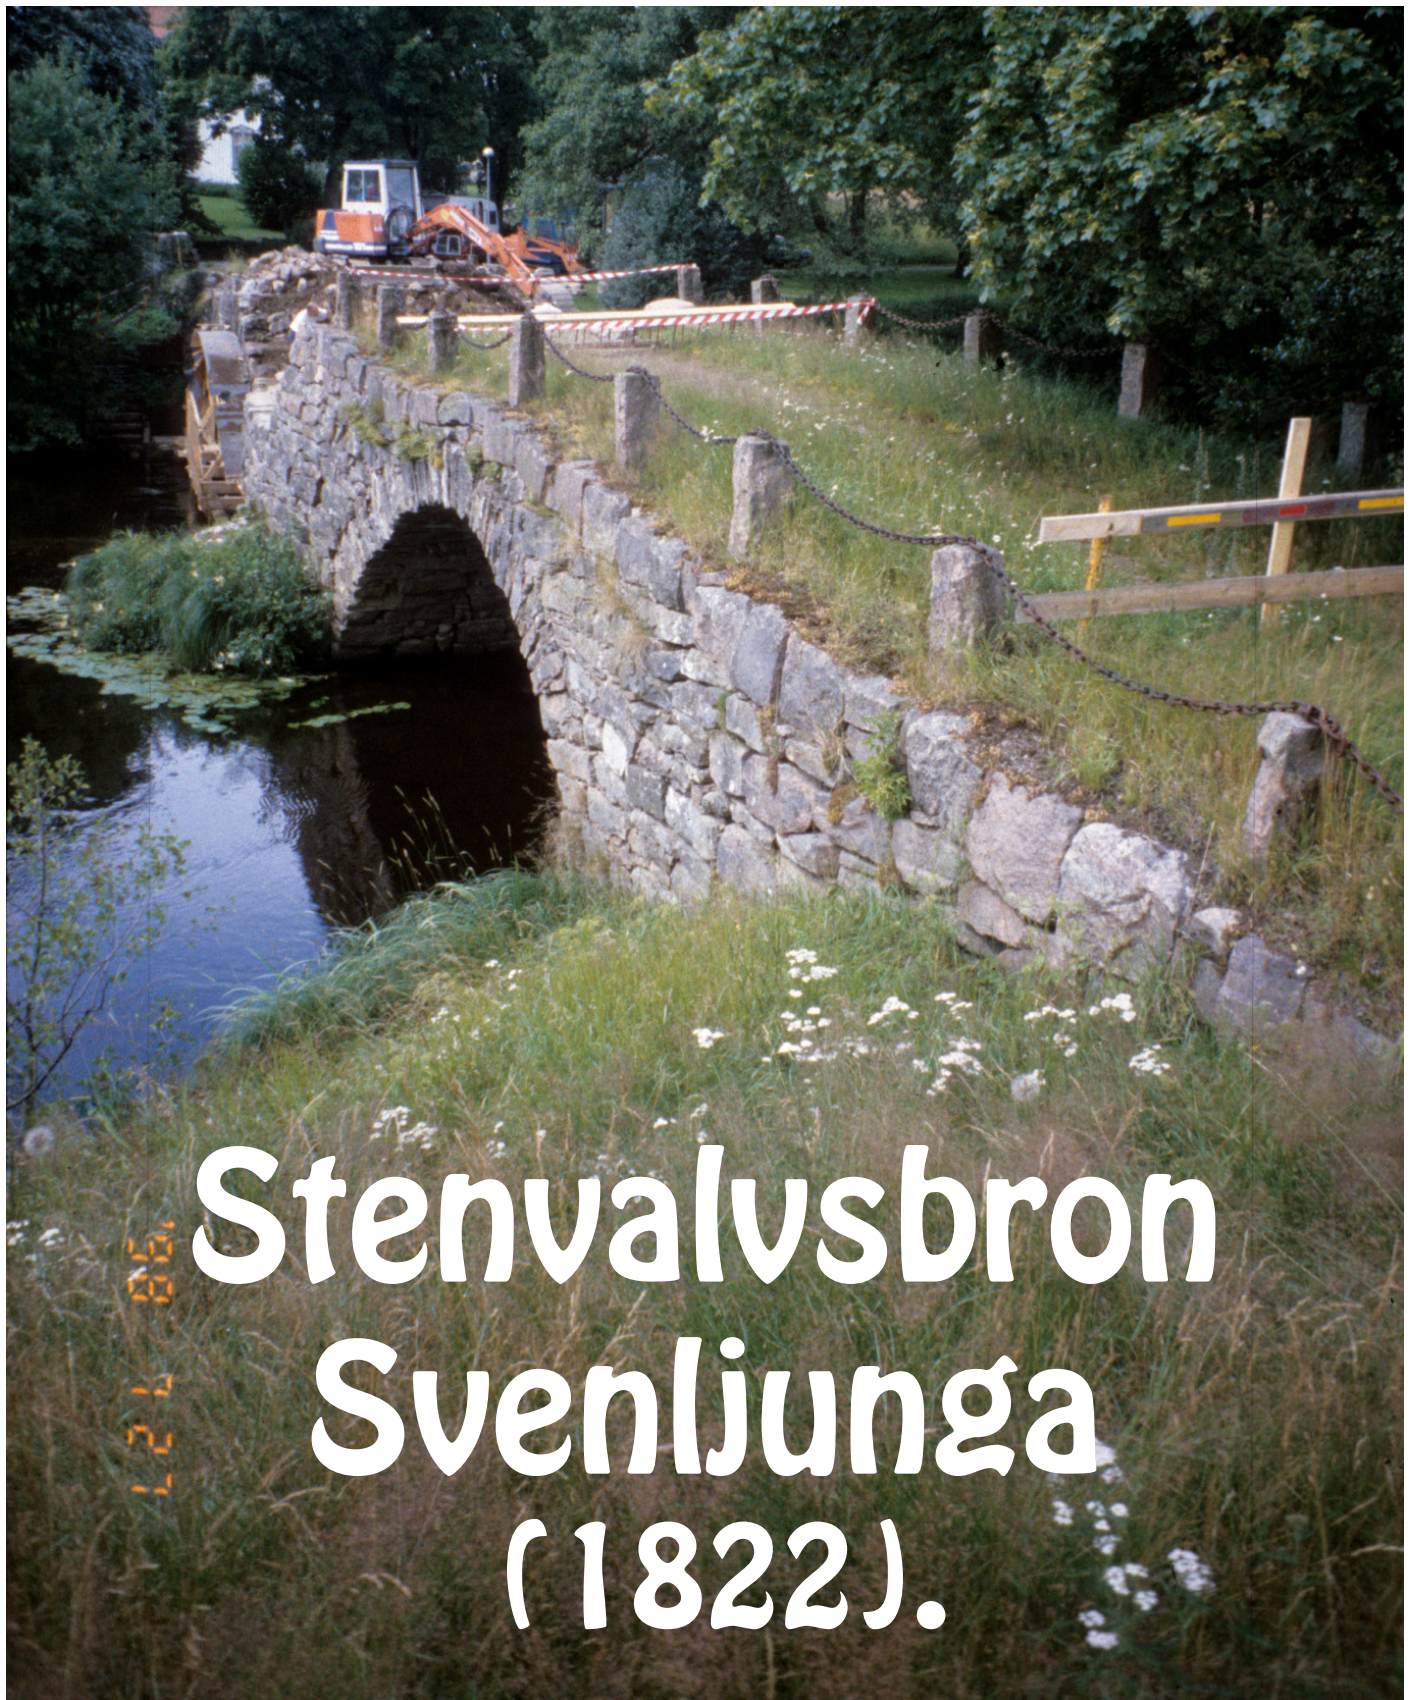
Stenvalvsbron Svenljunga (1822).

Problem: Bl a utfallande sten pga tryck från betonginjektering.

Fel: Bl a injektering med betong på 1950-talet.

**Råd: Använd inte injekterad betong i gamla stenvalvsbroar.
Då ändras konstruktionen från flexibel till fastlåst.**

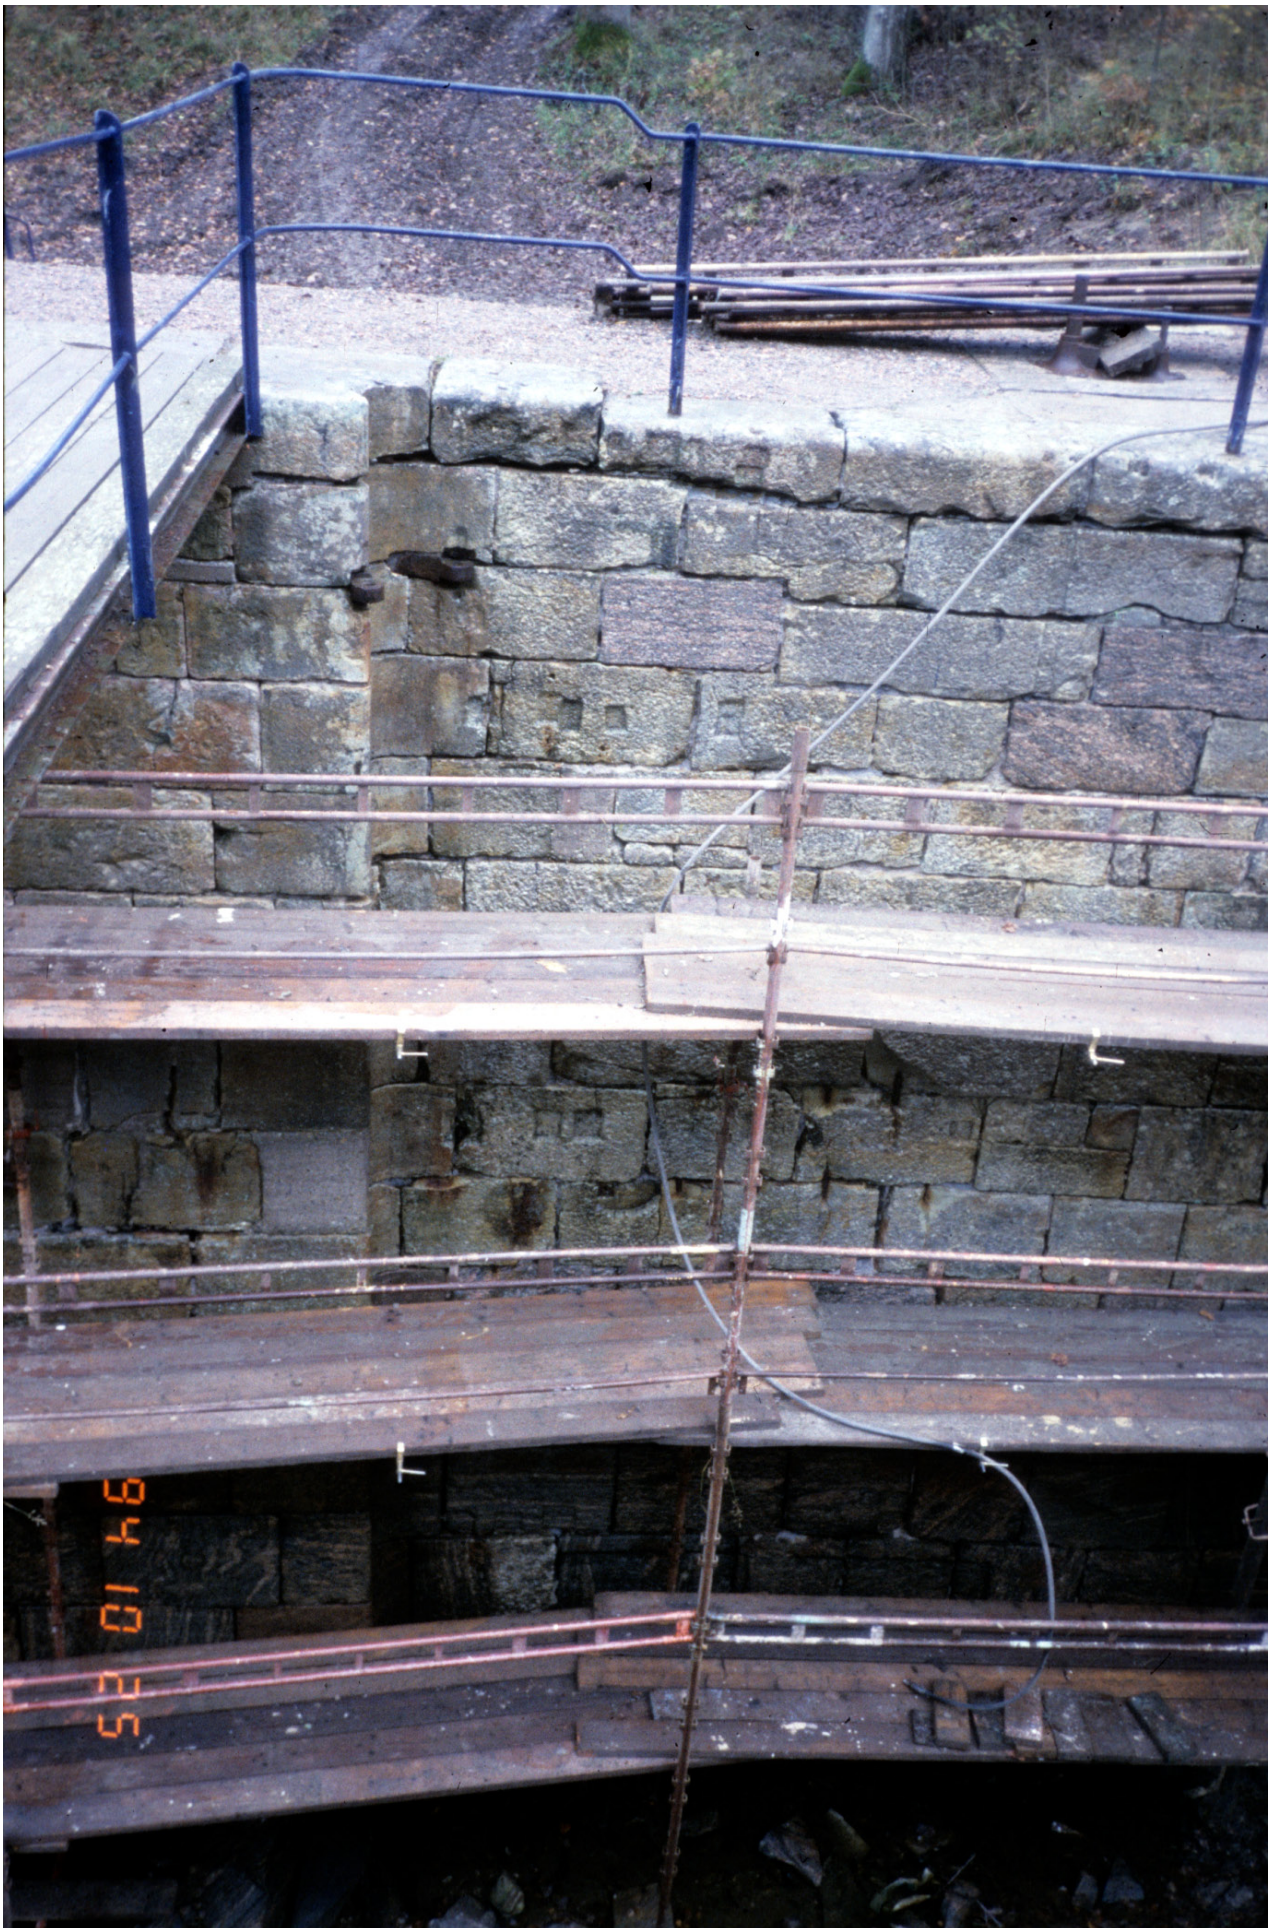
Uttilad befintlig fog.

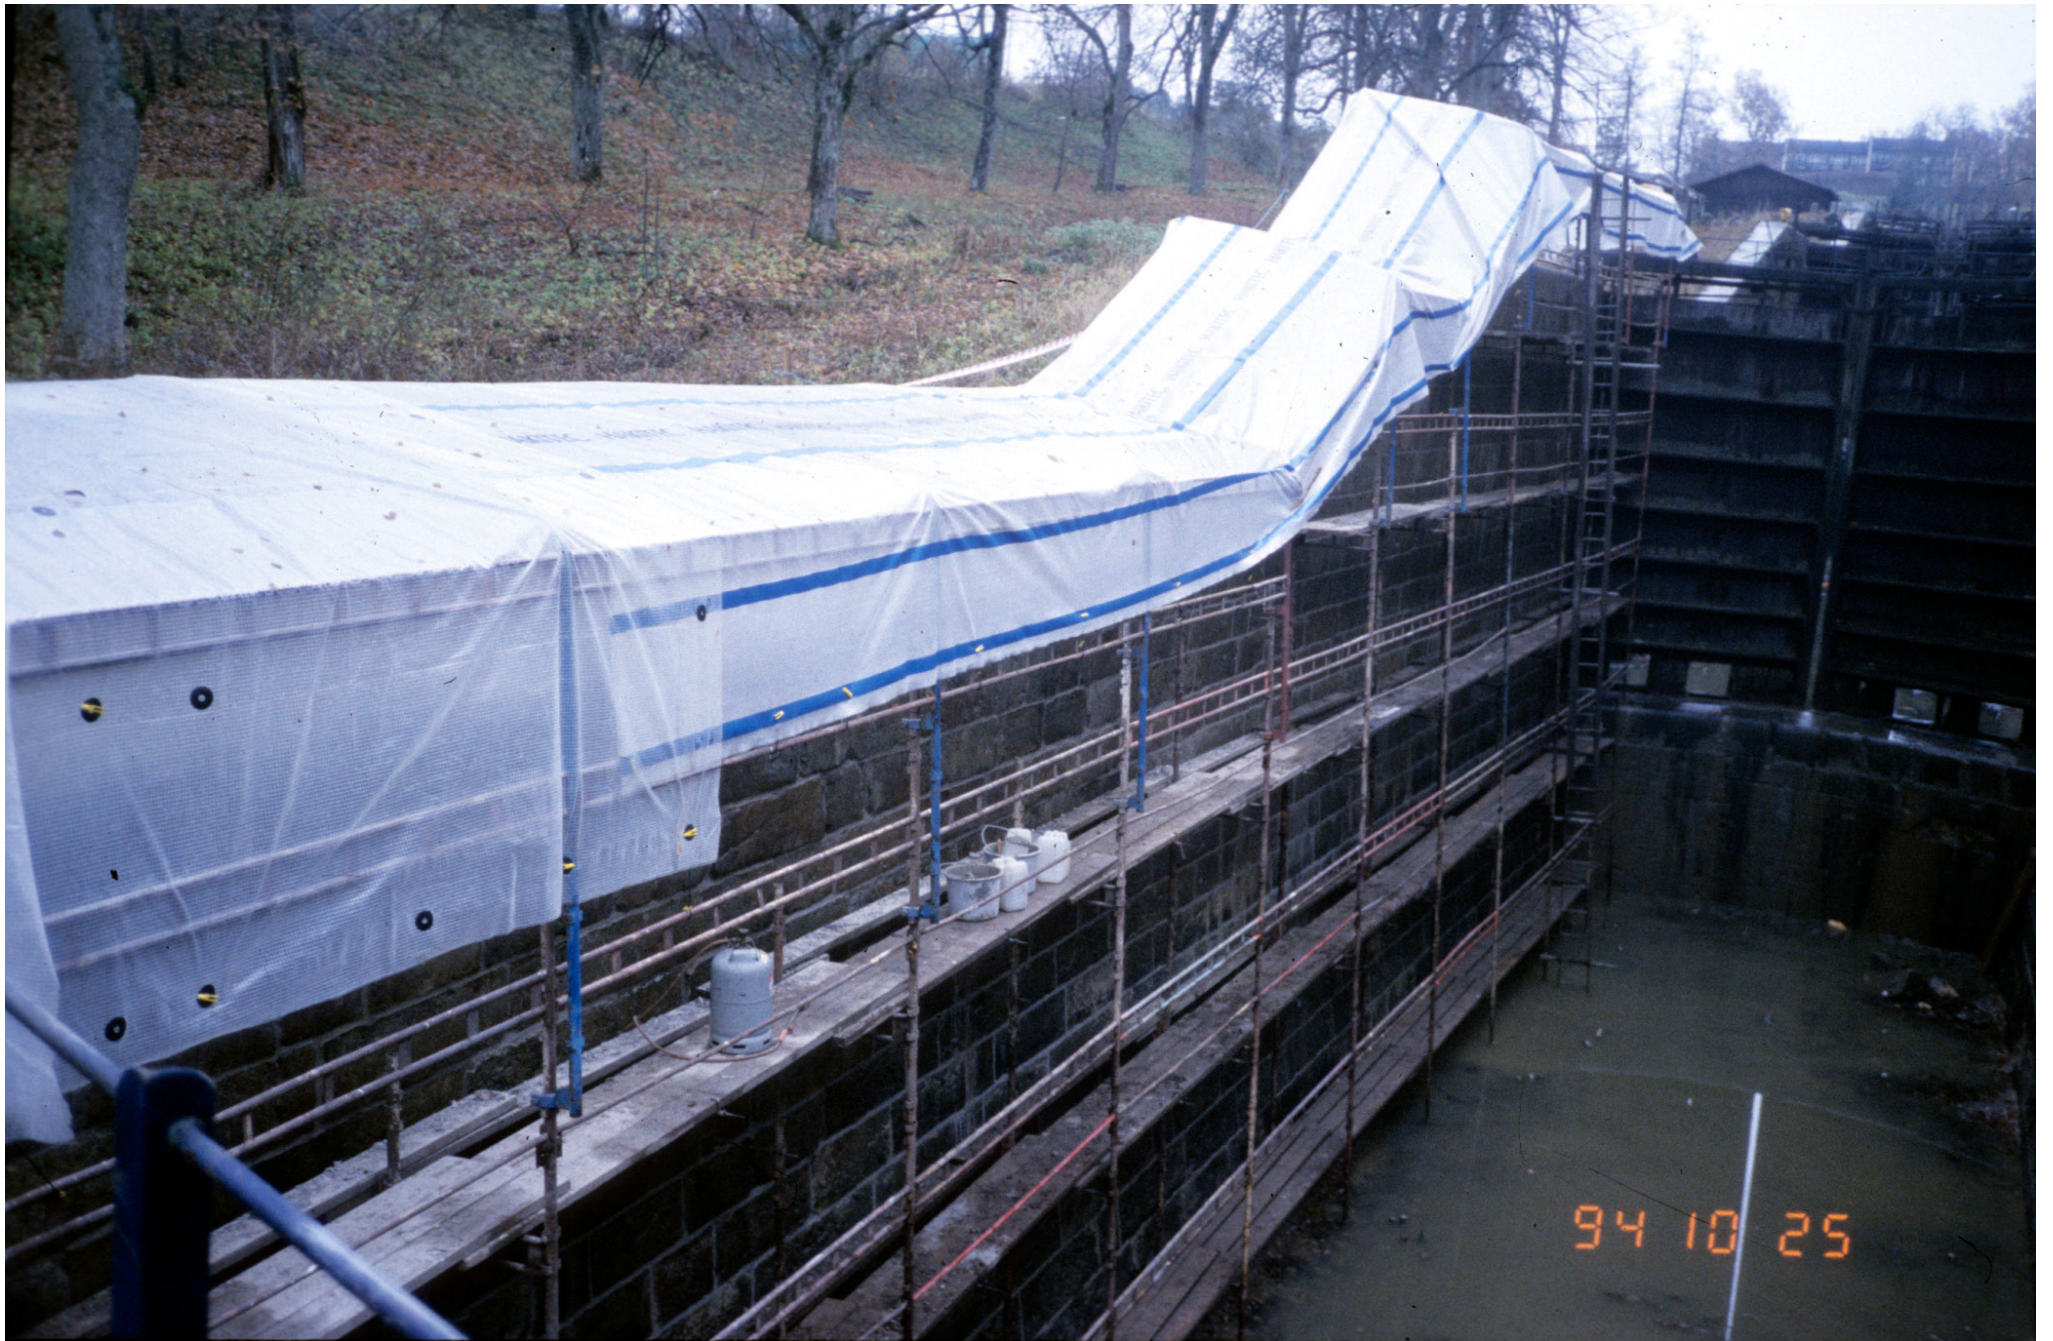
Fogning.
