# De gamla bruken i Domkyrkoruinen i Kirkjubøur m.fl. medeltida byggnader på Färöarna:

## Resultat av bruksundersökning

BYGGKONSULT SÖLVE JOHANSSON AB  
Batterivägen 12  
SE-461 38 TROLLHÄTTAN  
Sweden

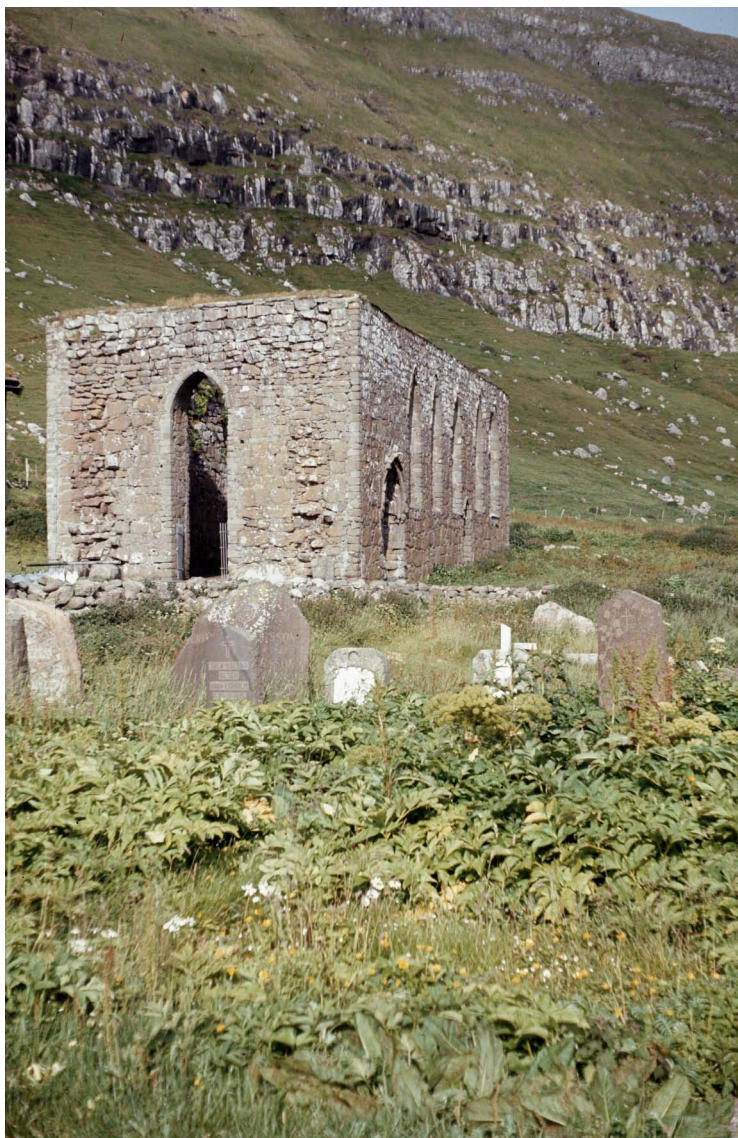
Fig. 4. Domkyrkoruinen i Kirkjubøur Färöarna. Vy åt sydost utan skyddsintäckning.  
Foto: Sölve Johansson 1970.

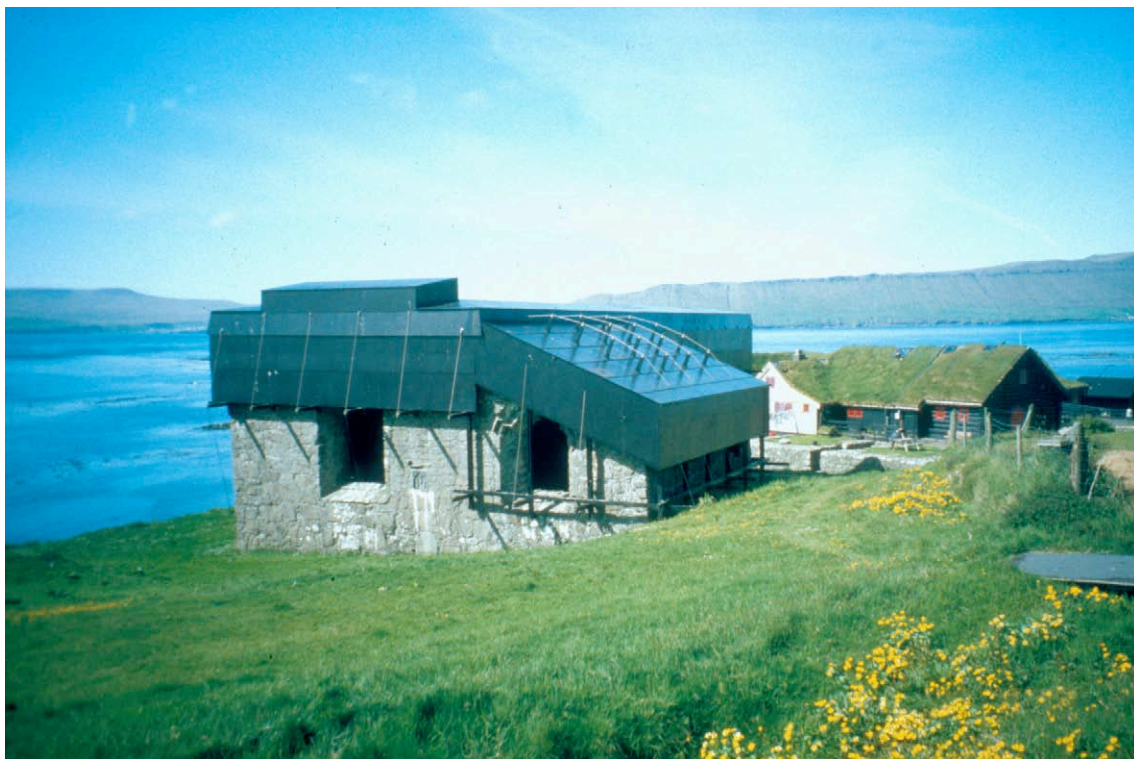
Fig. 5. Domkyrkoruinen i Kirkjubøur Färöarna. Vy åt nordost. Skyddsintäckningen tillkom 2004. Foto: Sölve Johansson 2007.

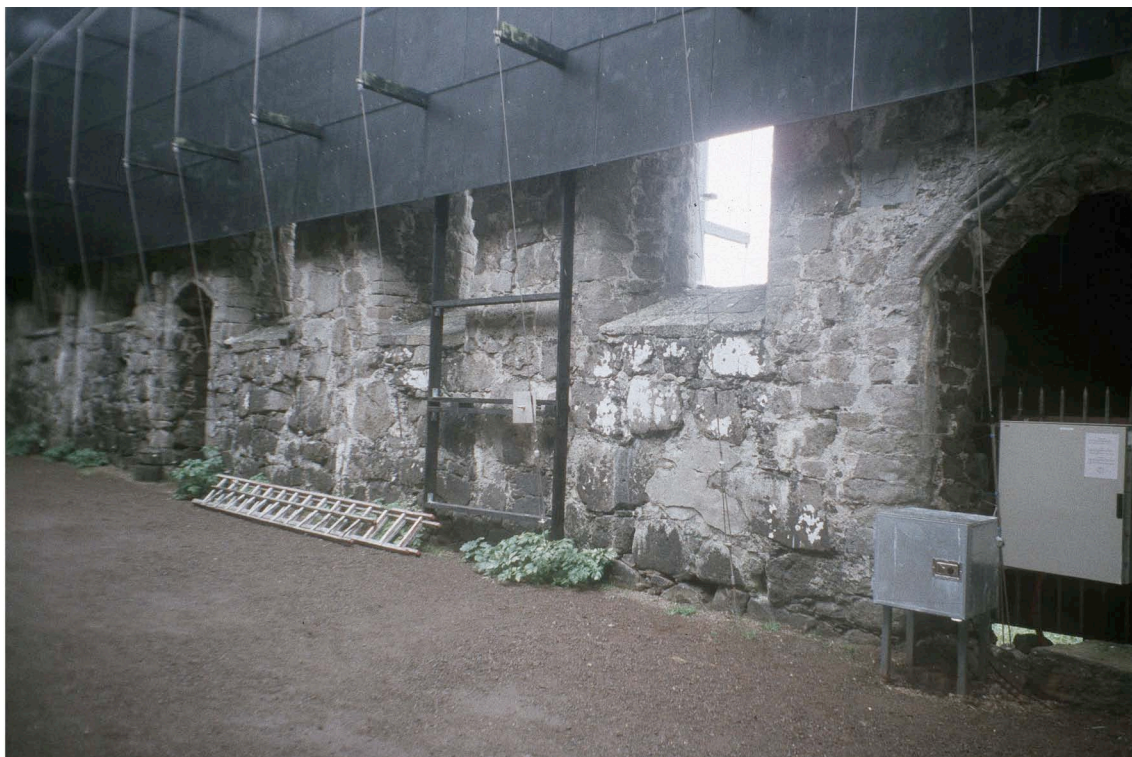
Fig. 7. Domkyrkoruinen i Kirkjubøur Färöarna. Översiktsbild av kyrkorummets sydmur, invändigt åt nordväst. Foto: Sölve Johansson 2007.

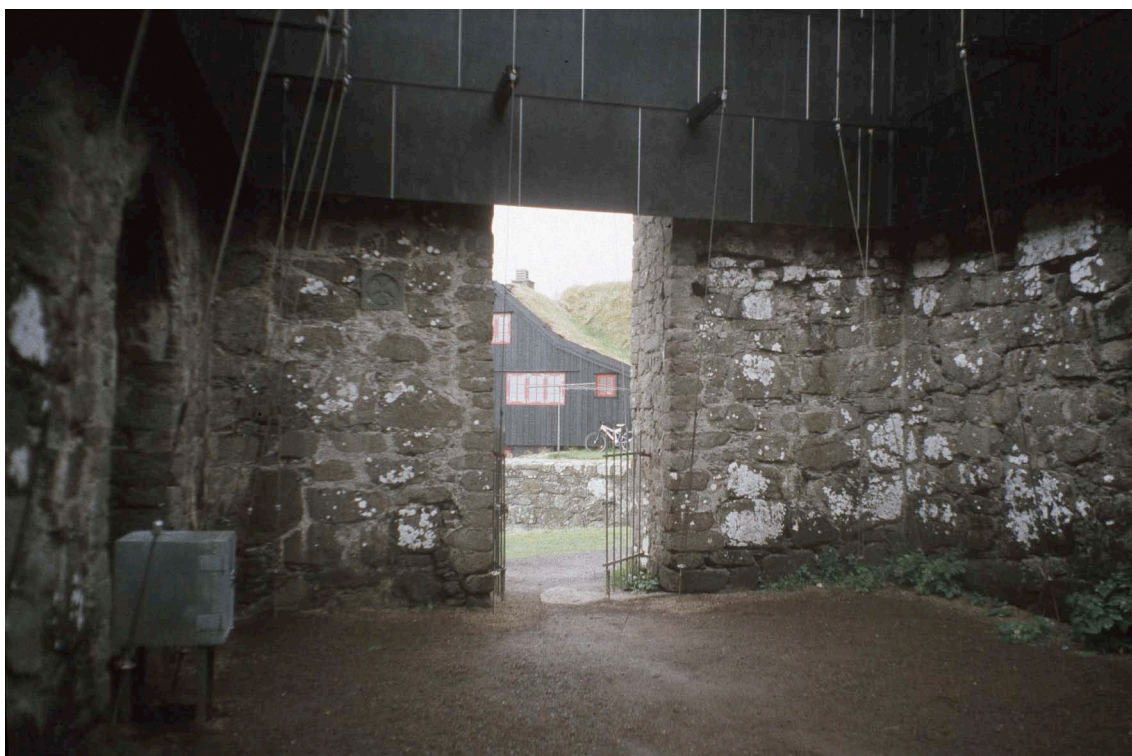
Fig. 8. Domkyrkoruinen i Kirkjubøur Färöarna. Översiktsbild av kyrkorummets västmur, invändigt åt öster. Foto: Sölve Johansson 2007.

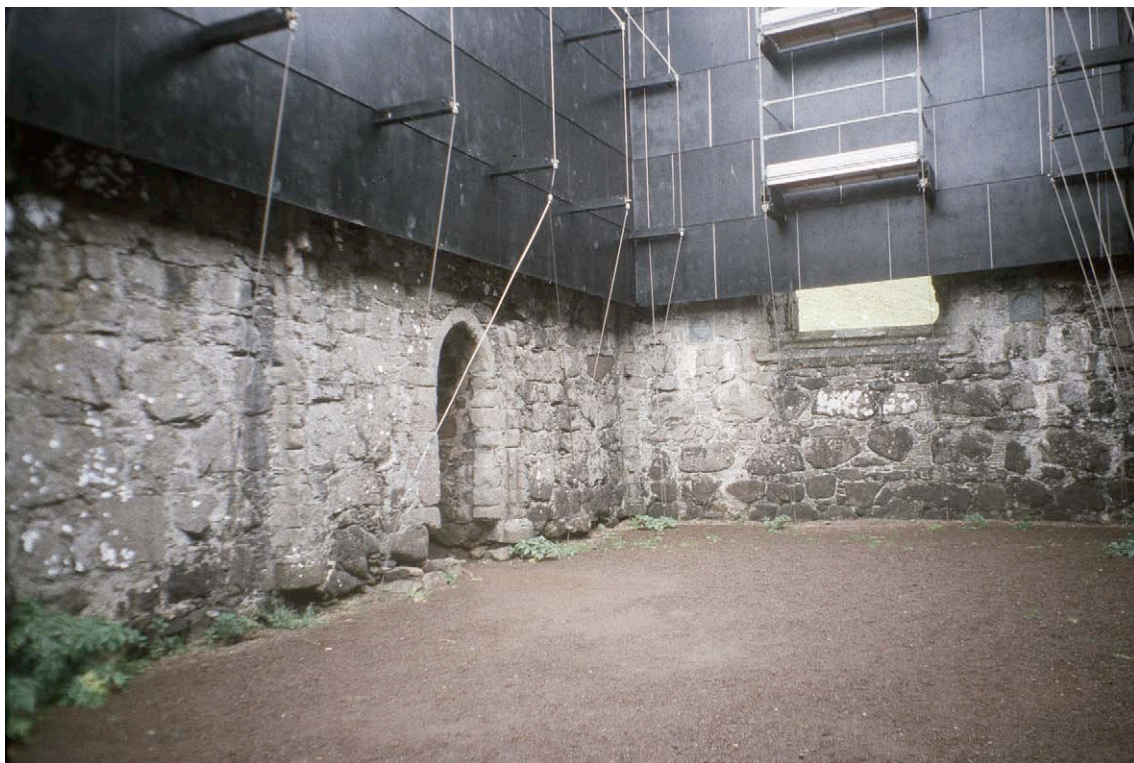
Fig. 9. Domkyrkoruinen i Kirkjubøur Färöarna. Översiktsbild av kyrkorummets nord- och östmurar, invändigt åt sydväst. Foto: Sölve Johansson 2007.

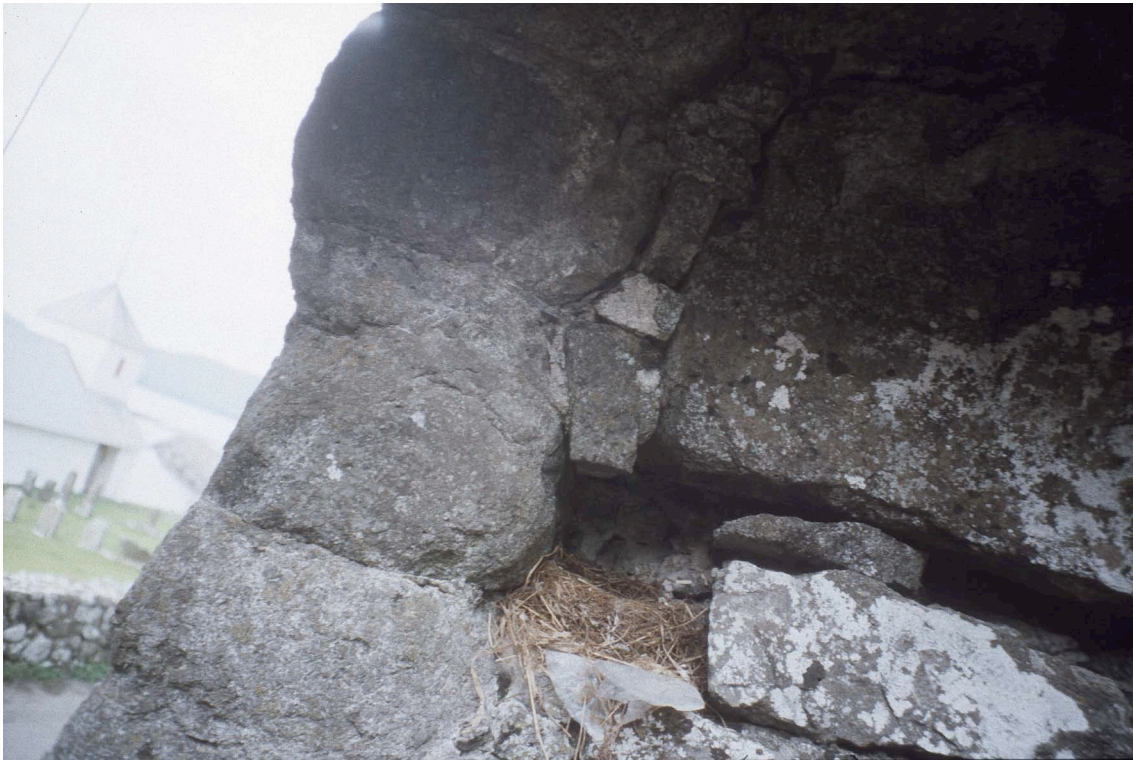
Murbruk. Bomhål/fågelbo västmuren invändigt, strax norr om västportalen ca 3,5 meter från marken (Fig. 10).

Fig. 10. Domkyrkoruinen i Kirkjubøur Färöarna. Bruksprov Dom Fö 1 Murbruk. Västmuren invändigt, bomhål/fågelbo strax norr om västportalen ca 3,5 meter från marken. Foto: Sölve Johansson 2007.

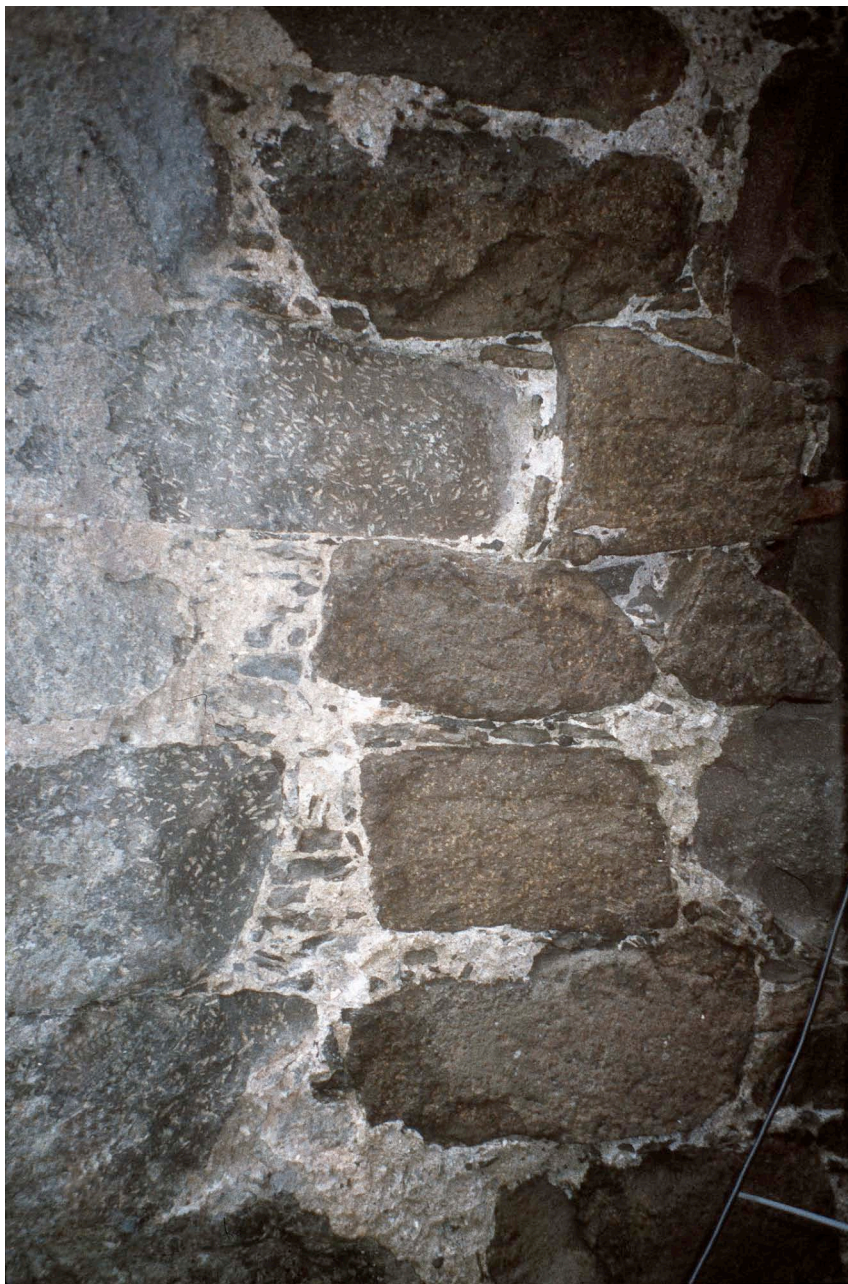
Fig. 14. Domkyrkoruinen i Kirkjubøur Färöarna. Bruksprov Dom Fö 2. Fog/putsbruk (utstruken fog). Sydmuren, invändigt, östra smygen västra portalen, mellan stenskärv "klipur". Jmf prov 10 1989. Foto: Sölve Johansson 2007.

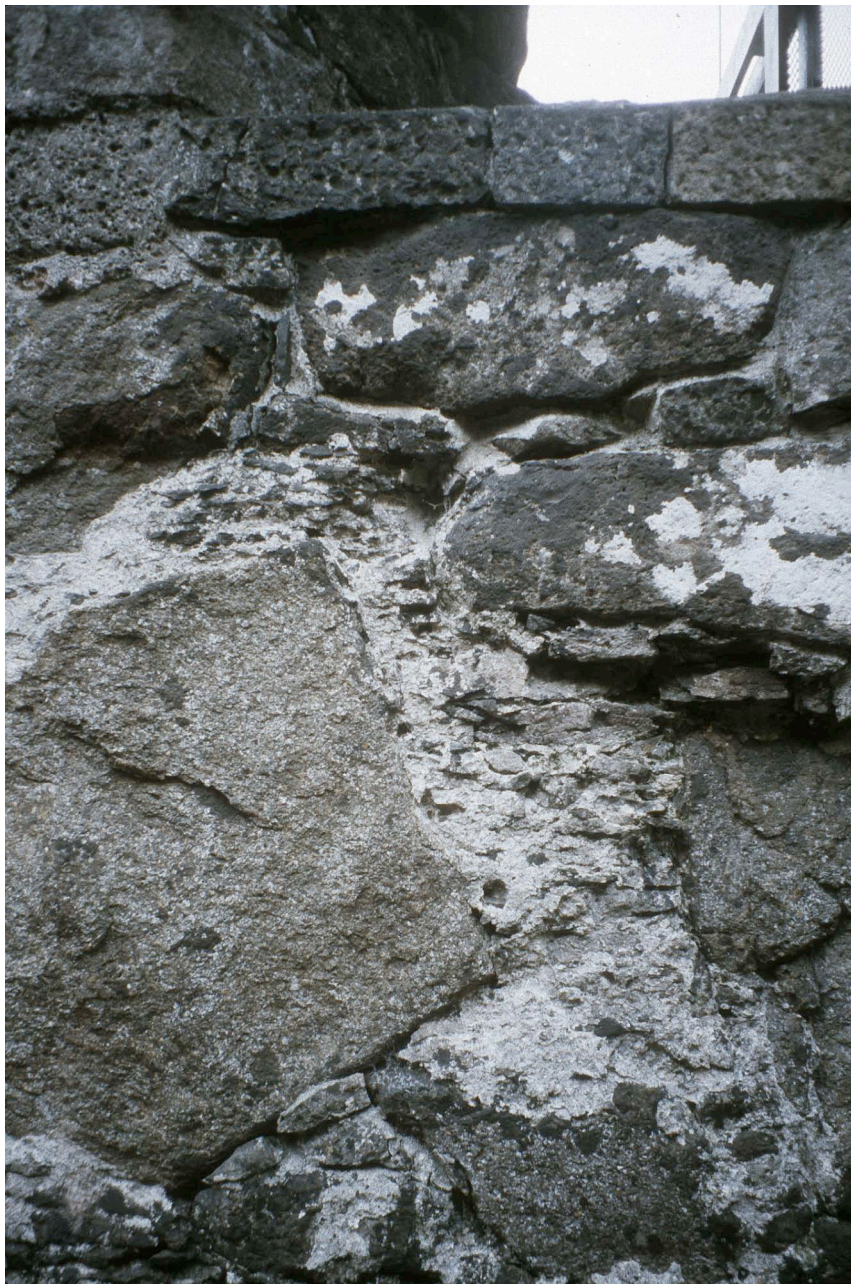
Fog/putsbruk (utstruken fog). Sydmuren invändigt, i mitten ca 1,5 meter från marken (Fig. 17).

Fig. 17. Domkyrkoruinen i Kirkjubøur Färöarna. Bruksprov Dom Fö 3. Fog/putsbruk (utstruken fog). Sydmuren, invändigt, i mitten ca 1,5 meter från marken, mellan stenskärv "klipur" . Foto: Sölve Johansson 2007.

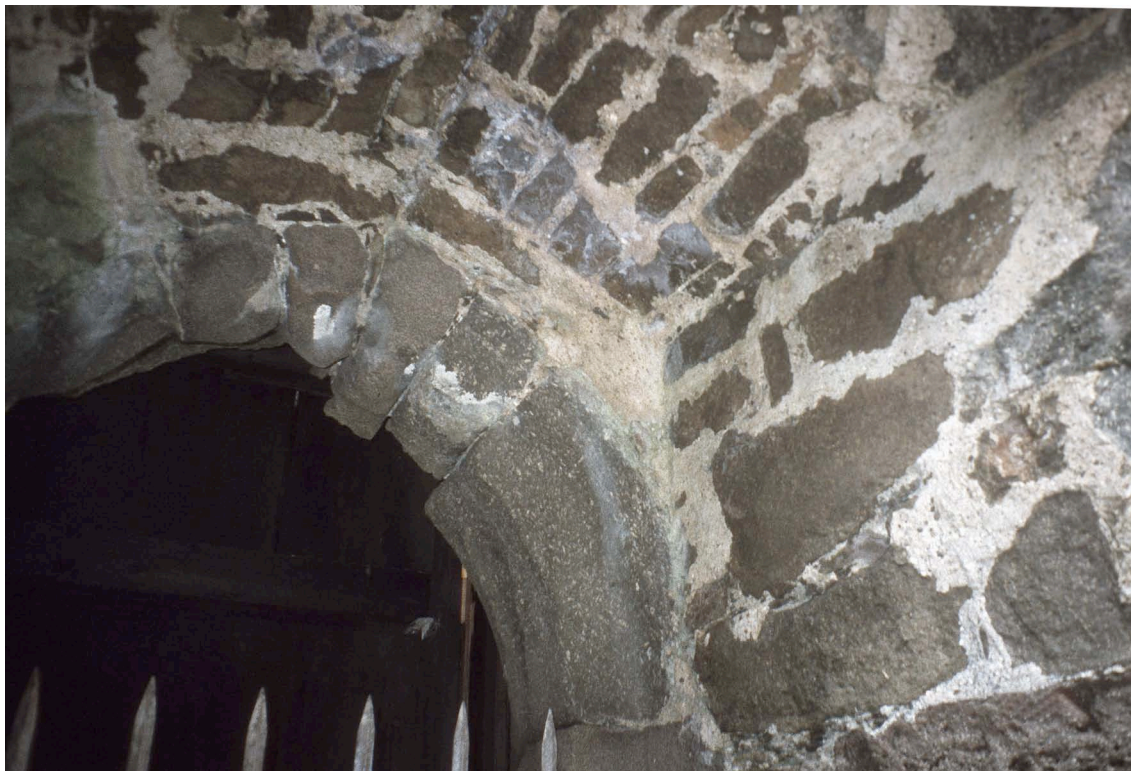
Fig. 20. Domkyrkoruinen i Kirkjubøur Färöarna. Bruksprov Dom Fö 4. Fog/putsbruk (utstruken fog). Sydmuren, invändigt, ovansidan östra portalen. Jmf. prov 9 1989. Foto: Sölve Johansson 2007.

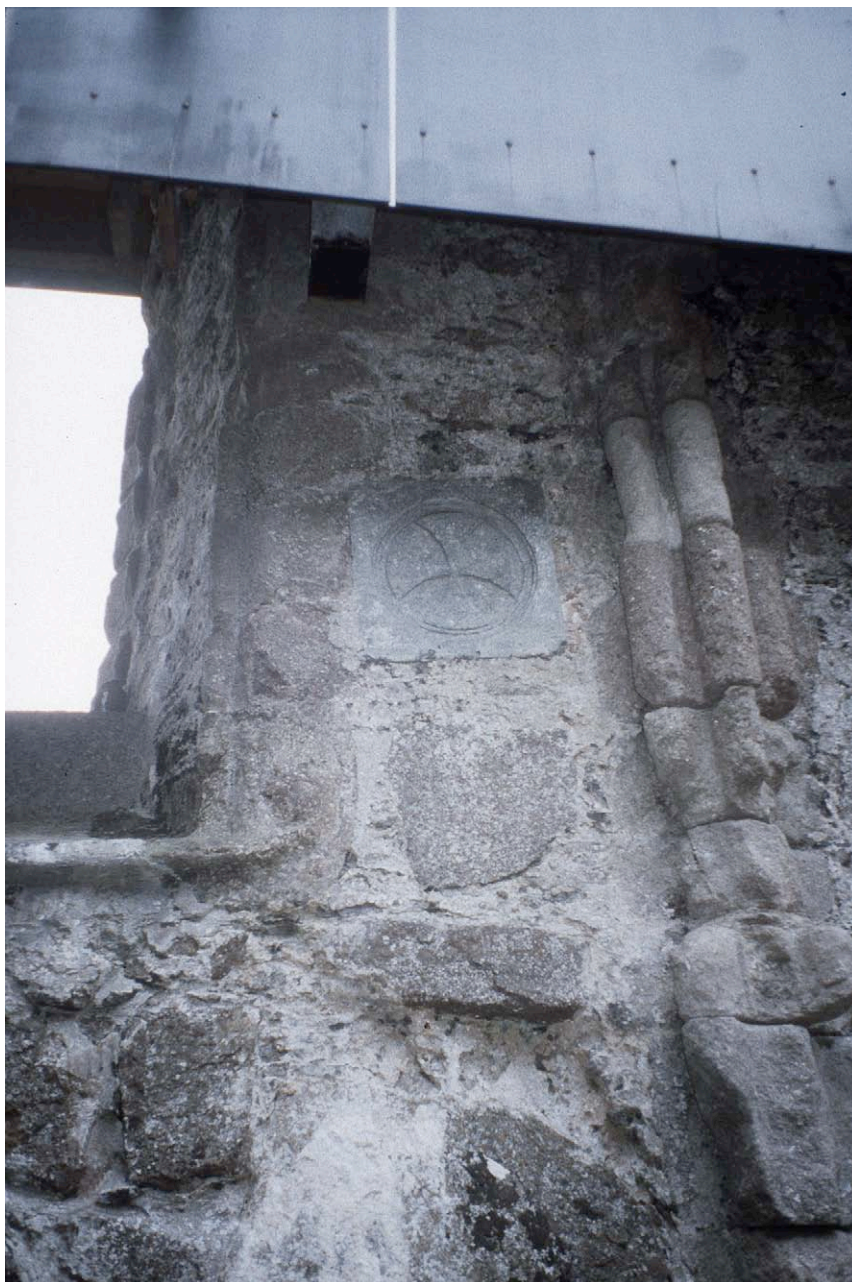
Fig. 24. Domkyrkoruinen i Kirkjubøur Färöarna. Bruksprov Dom Fö 5. Putsbruk (utstruken fog). Sydmuren, invändigt, strax väster om invigningskorset åt öster, ca 3 meter från marken. Foto: Sölve Johansson 2007.

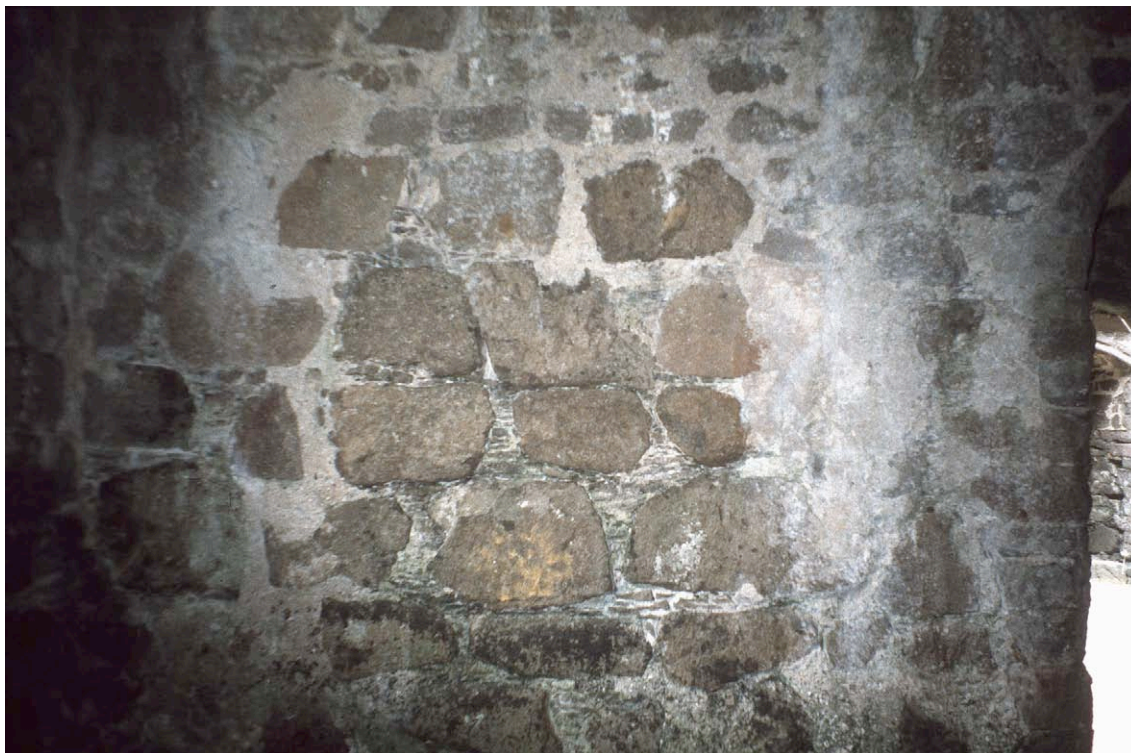
Fogbruk (utstruken fog). Sakristians sydmur invändigt, i mitten ca 1,5 meter från marken (Fig. 27 och 28).

Fig. 27. Domkyrkoruinen i Kirkjubøur Färöarna. Översiktsbild av sakristians sydmur där prov Dom Fö 6 och 7 uttagits. Foto: Sölve Johansson 2007.

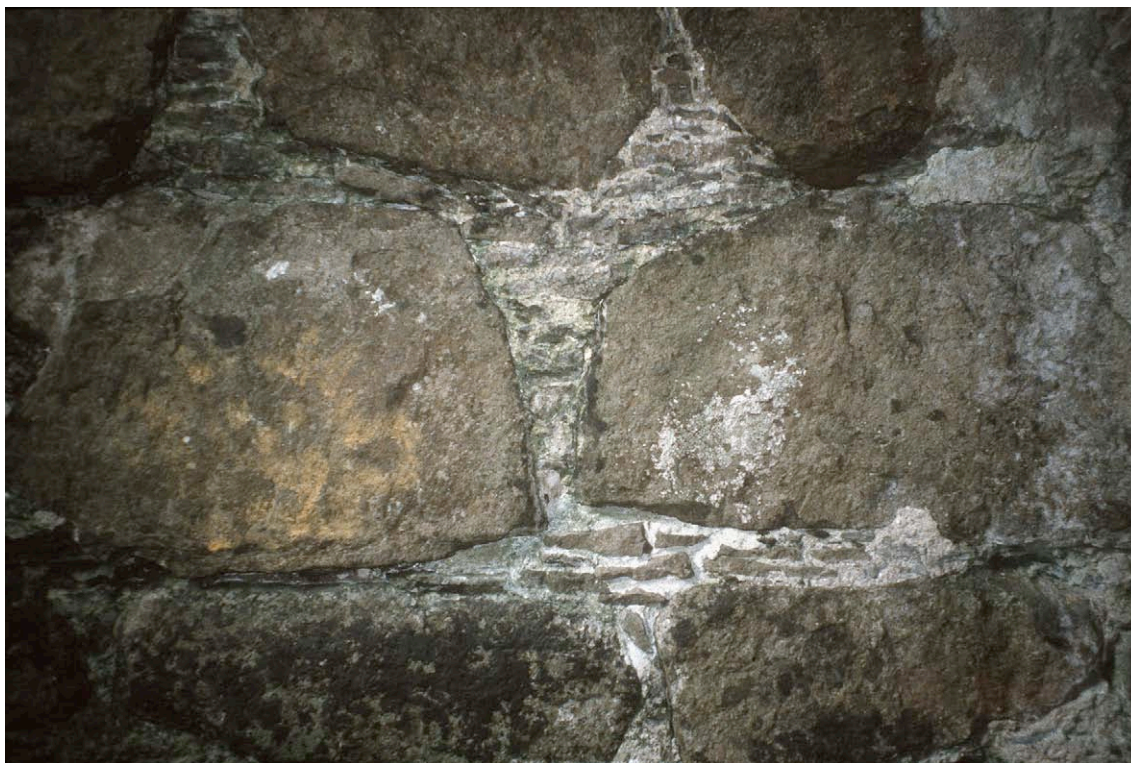
Fig. 28. Domkyrkoruinen i Kirkjubøur Färöarna. Bruksprov Dom Fö 6. Fogbruk (utstruken fog). Sakristians sydmur, invändigt, i mitten ca 1,5 meter från marken, mellan stenskräv "klipur". Foto: Sölve Johansson 2007.

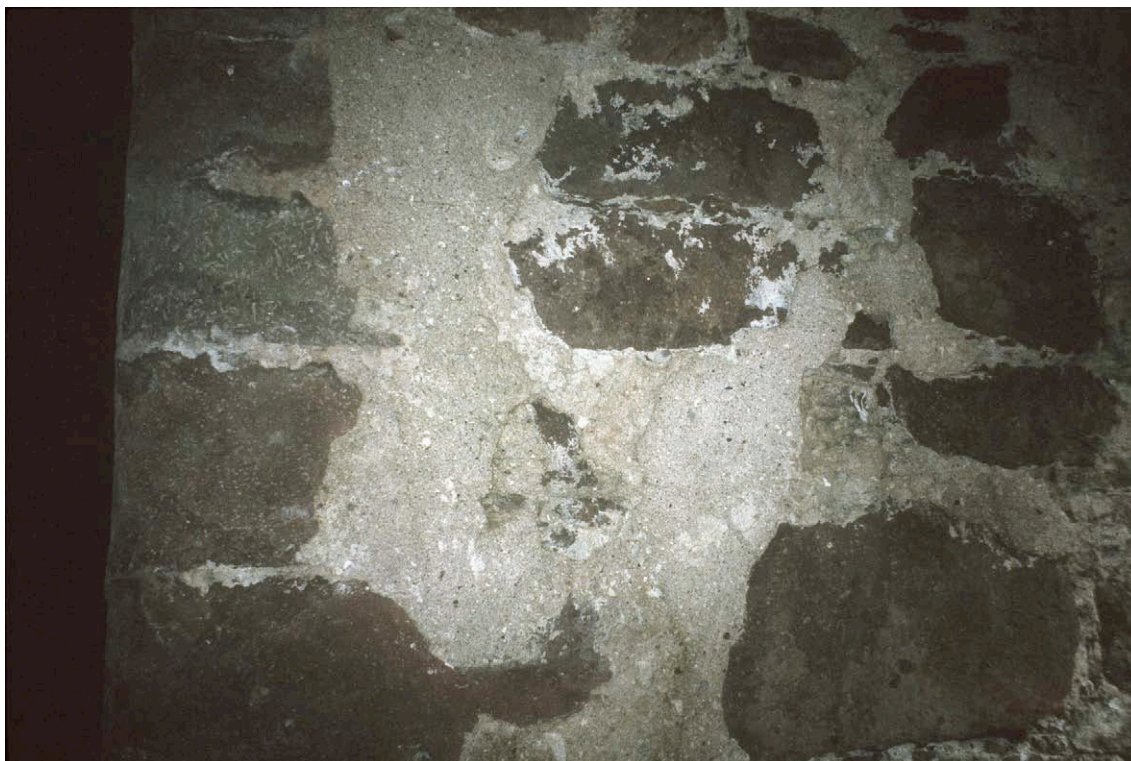
Fig. 30. Domkyrkoruinen i Kirkjubøur Färöarna. Portalen mellan kyrkorummet och sakristian, östra smygen, med välbevarat putsbruk med två skikt. Foto: Sölve Johansson 2007.

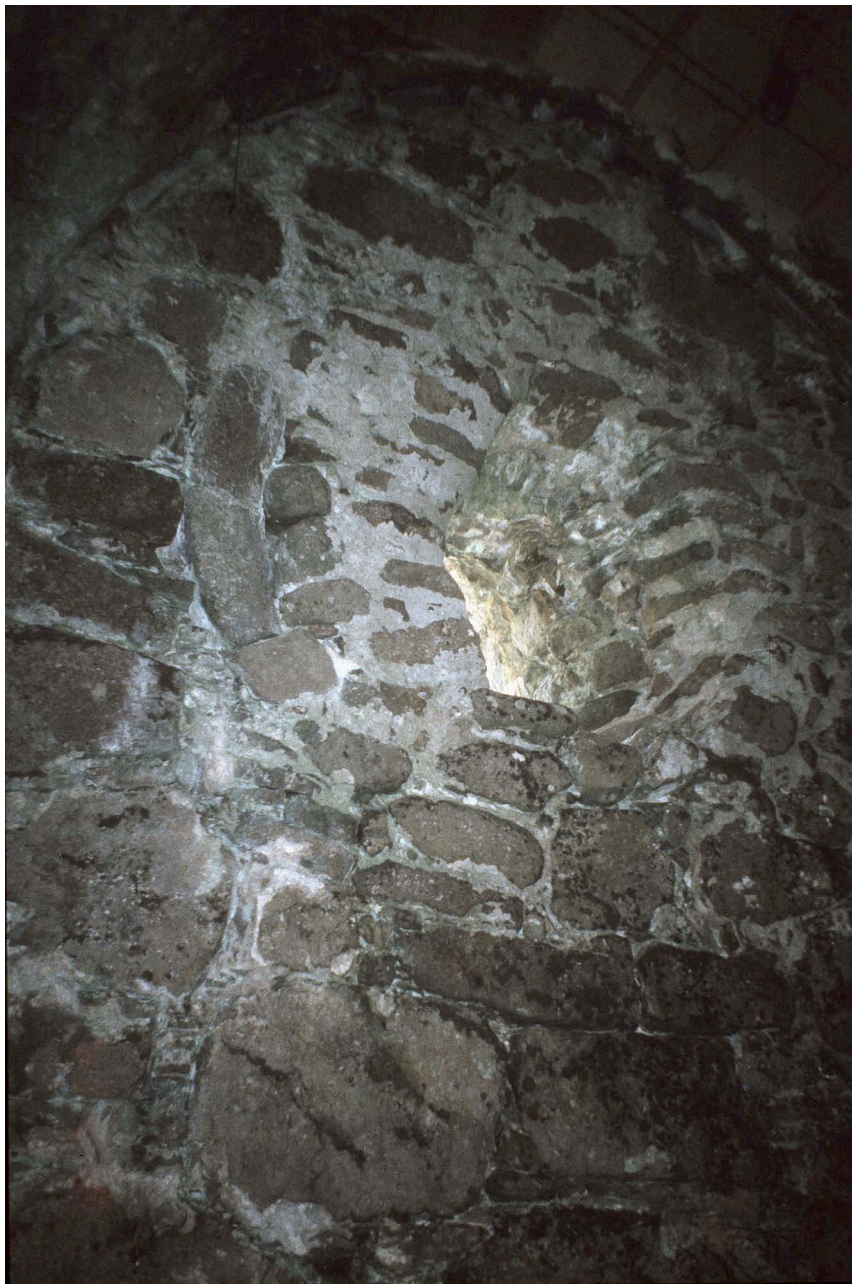
Fig. 33. Domkyrkoruinen i Kirkjubøur Färöarna. Bruksprov Dom Fö 8. Murbruk. Sakristians västmur, invändigt i sekundärt igensatt fönsteröppning. Foto: Sölve Johansson 2007.

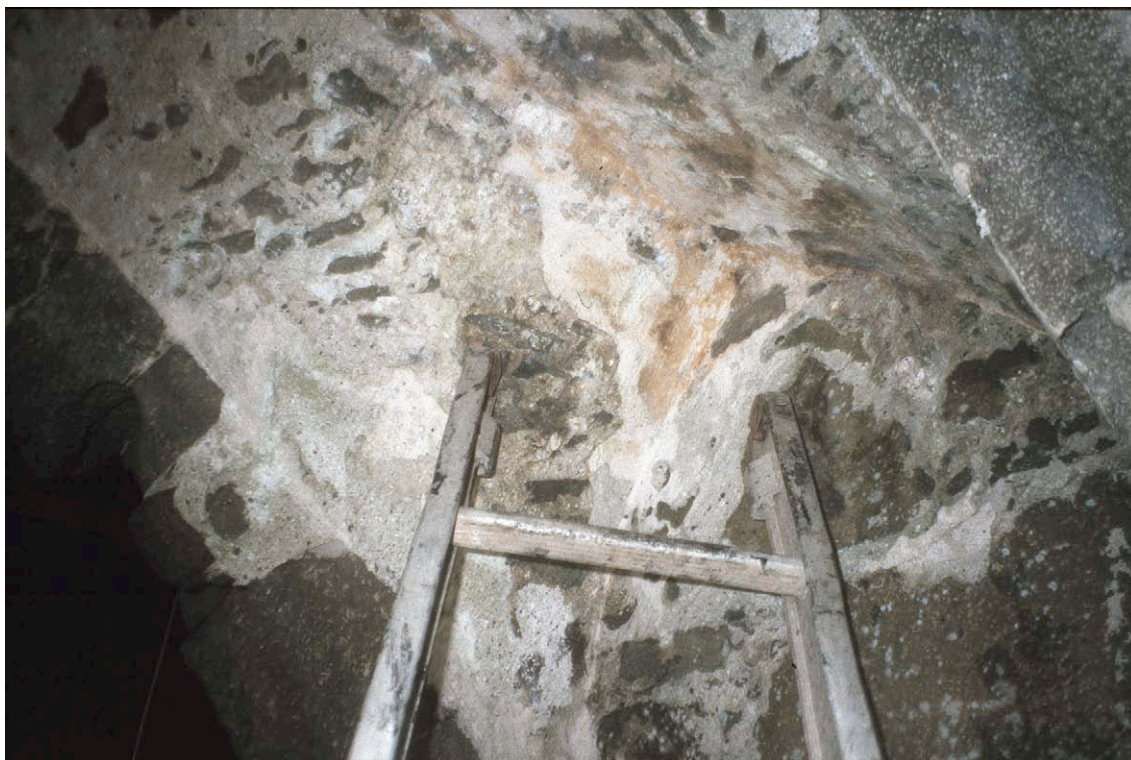
Fig. 36. Domkyrkoruinen i Kirkjubøur Färöarna. Bruksprov Dom Fö 9. Putsbruk med kalkfärg. Sydmuren, invändigt ovansidan västportalen. Foto: Sölve Johansson 2007.

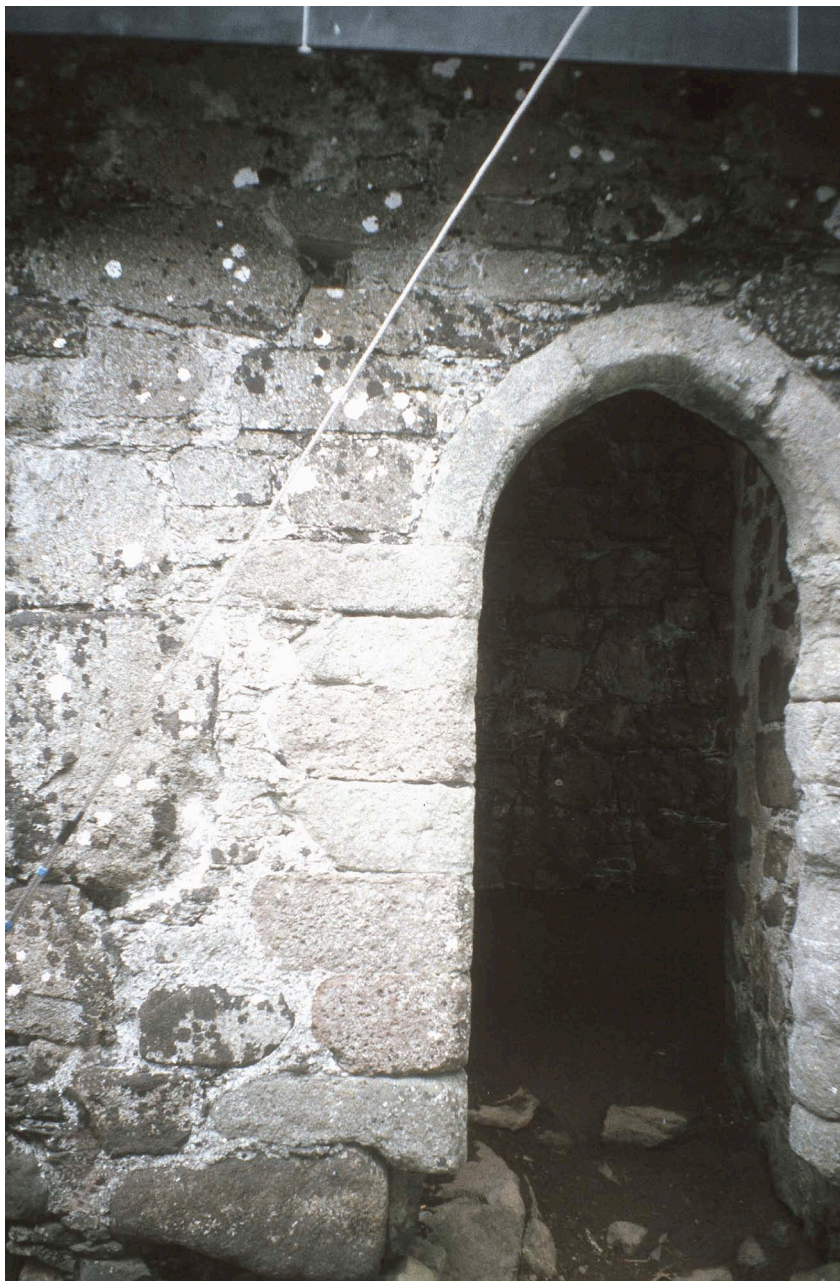
Fig. 39. Domkyrkoruinen i Kirkjubøur Färöarna. Bruksprov Dom Fö 10. Murbruk. Nordmuren, invändigt, bomhål väster om sakristiportalen ca 3,5 meter från marken. Foto: Sölve Johansson 2007.

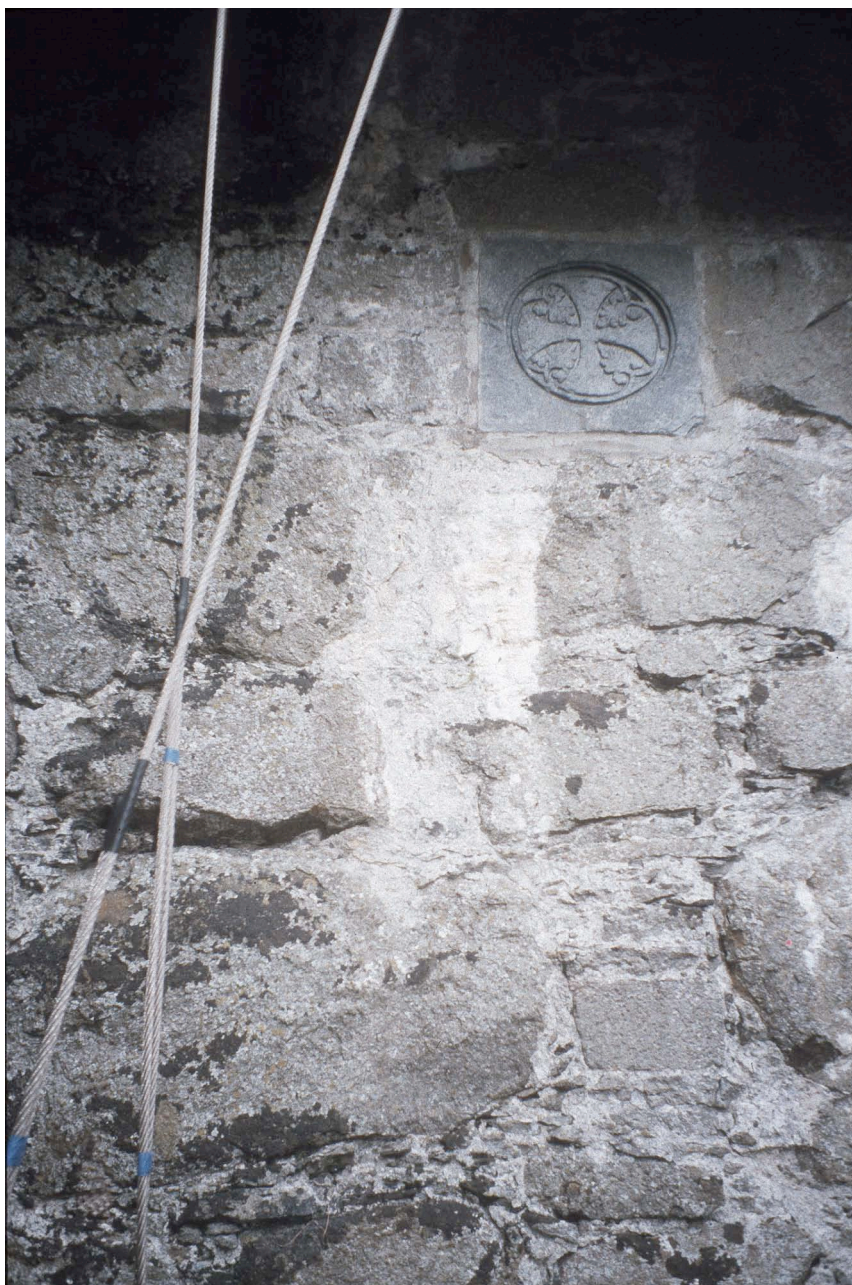
Fig. 42. Domkyrkoruinen i Kirkjubøur Färöarna. Bruksprov Dom Fö 11. Putsbruk med två skikt? Östmuren, invändigt, vid invigningskors åt nordöstra hörnet ca 2 meter från marken. Foto: Sölve Johansson 2007.

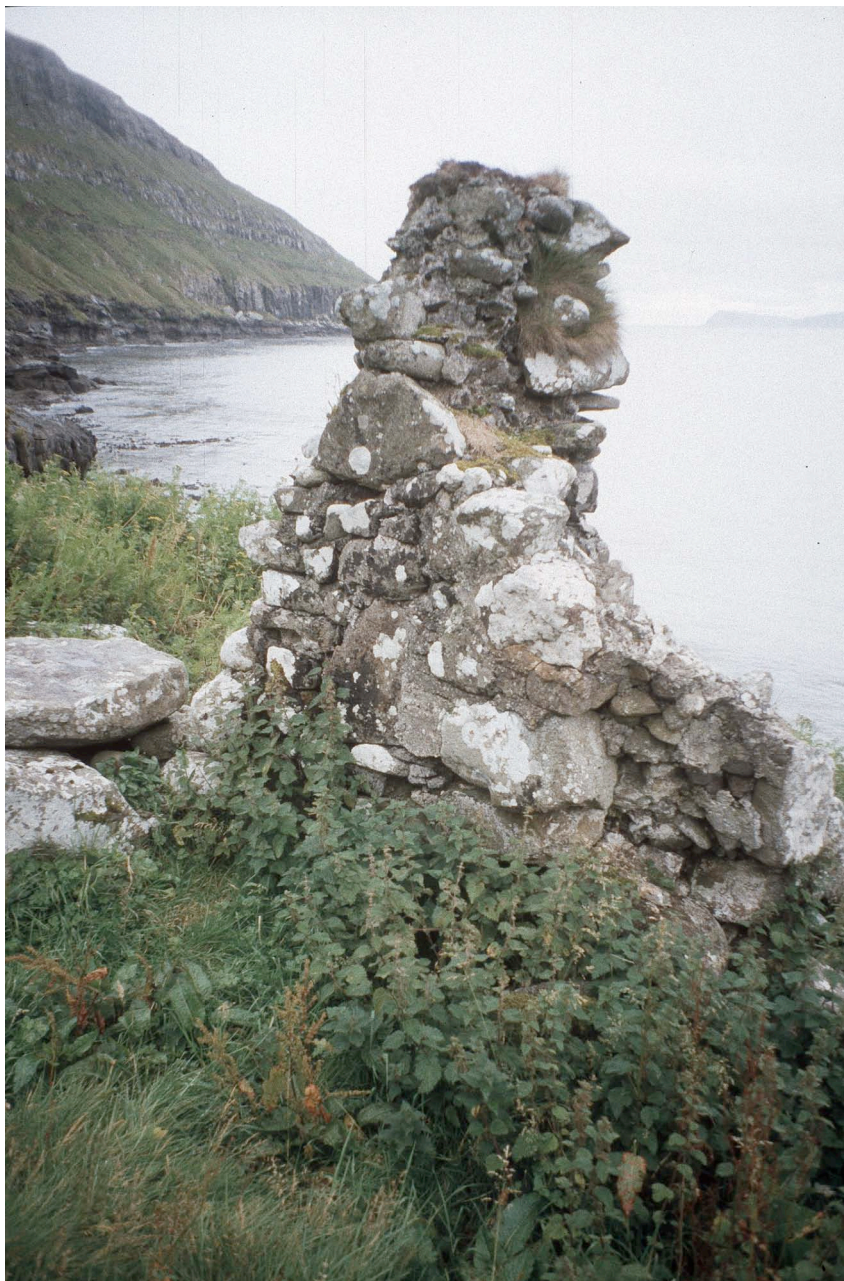
Fig. 48. Likhuset i Kirkjubøur Färöarna. Bruksprov Lik Fö 1 Murbruk. Mur åt nordväst. Foto: Sölve Johansson 2007.

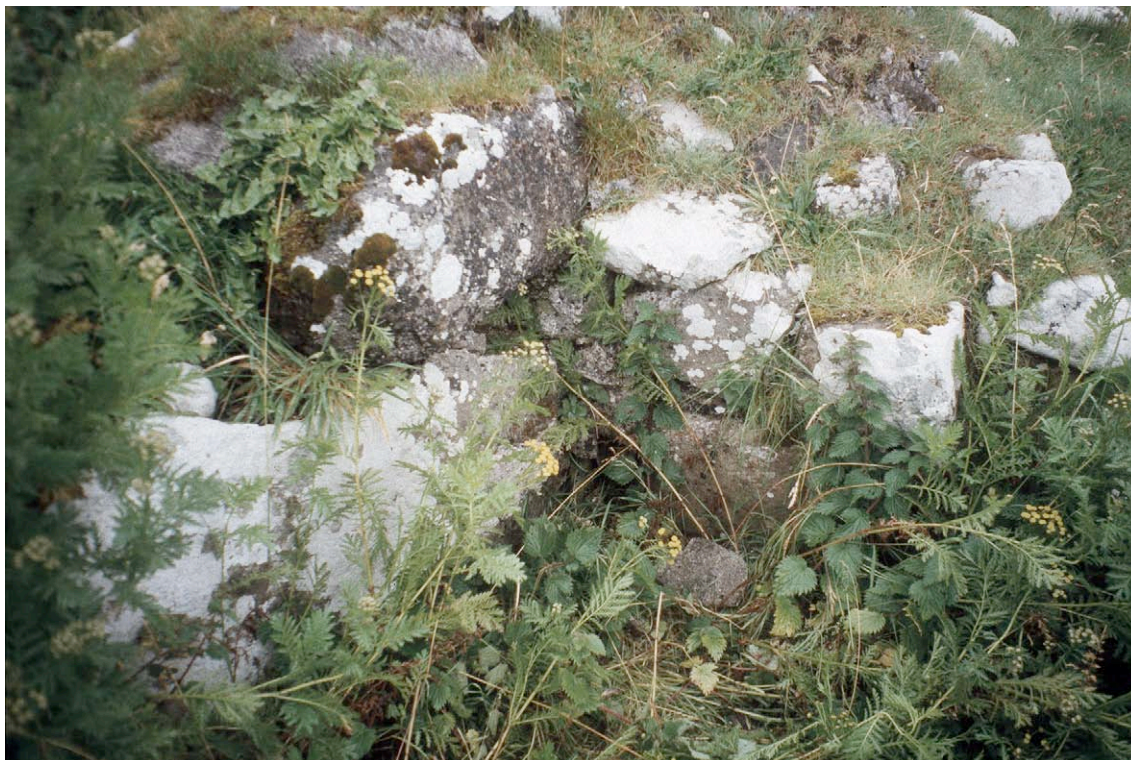
Fig. 49. Likhuset i Kirkjubøur Färöarna. Bruksprov Lik Fö 2 Mur/putsbruk. Norra muren, skiljemur, åt sydväst. Foto: Sölve Johansson 2007.

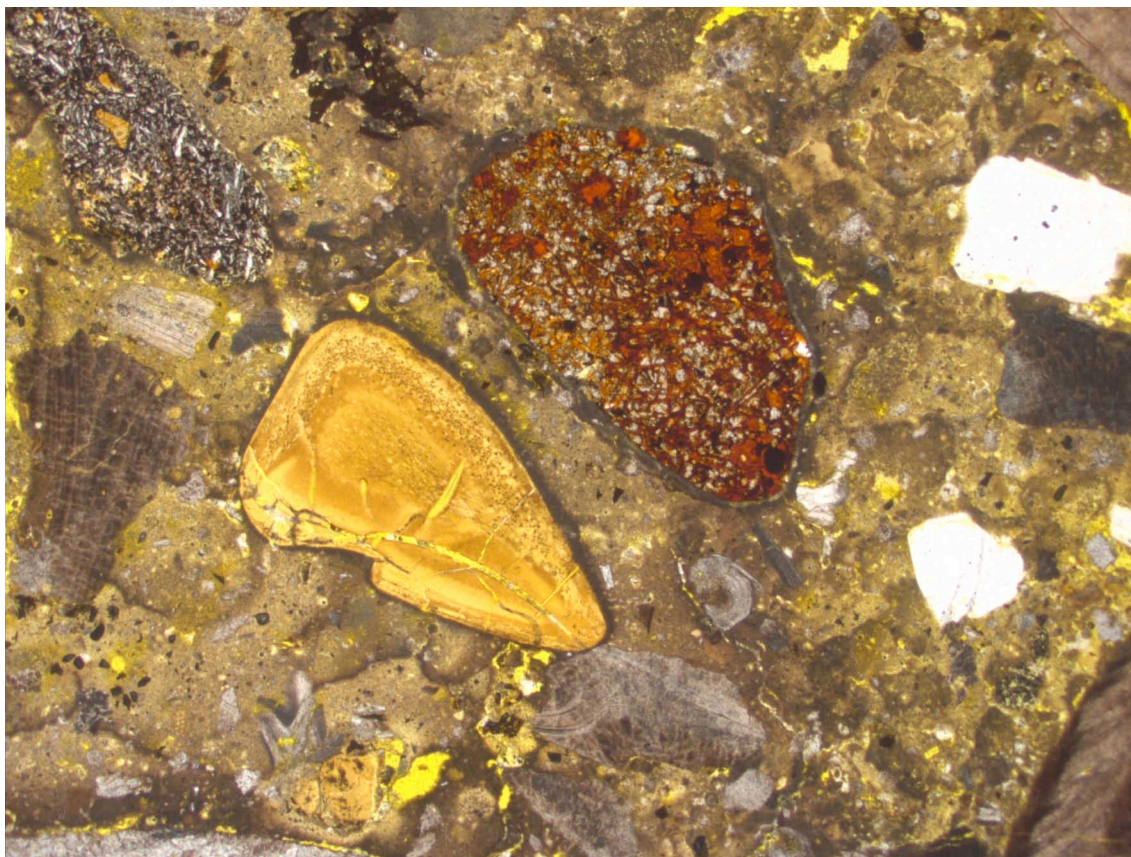
Fig. 51. Likhuset Kirkjubøur Färöarna. Bruksprov Lik Fö 2. Visar material, förmodligen en benflisa av samma typ som i bruksprov Sock Fö 4. Det är förmodligen animaliskt protein. Bildytan motsvarar  $5,3 \times 4 \text{ mm}^2$ . Foto: SP 2008.

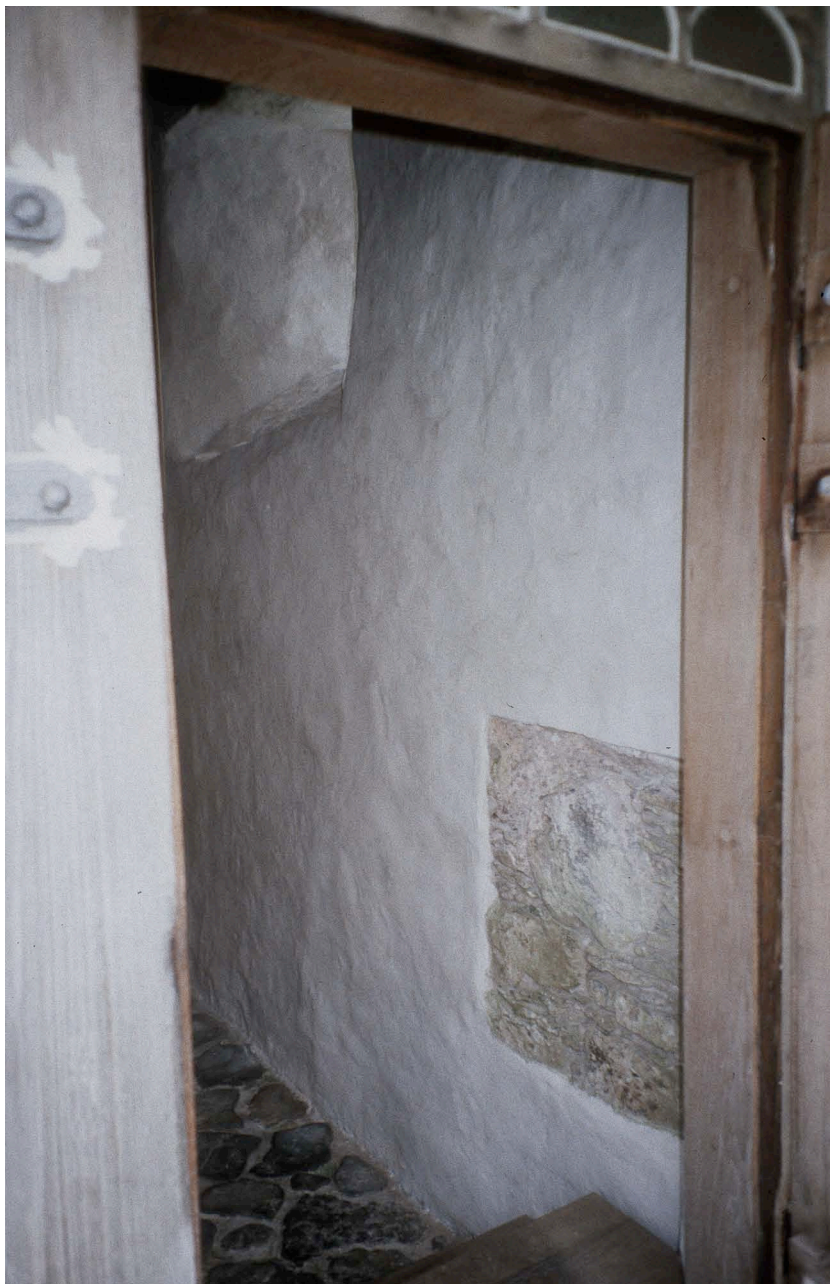
Fig. 54. Sockenkyrkan i Kirkjubøur Färöarna. Bruksprov Sock Fö 1. Mur/fogbruk. Västmuren, invändigt, från det oputsade partiet vid ingången till kyrkan. Jmf prov 16 1989. Foto: Sölve Johansson 2007.

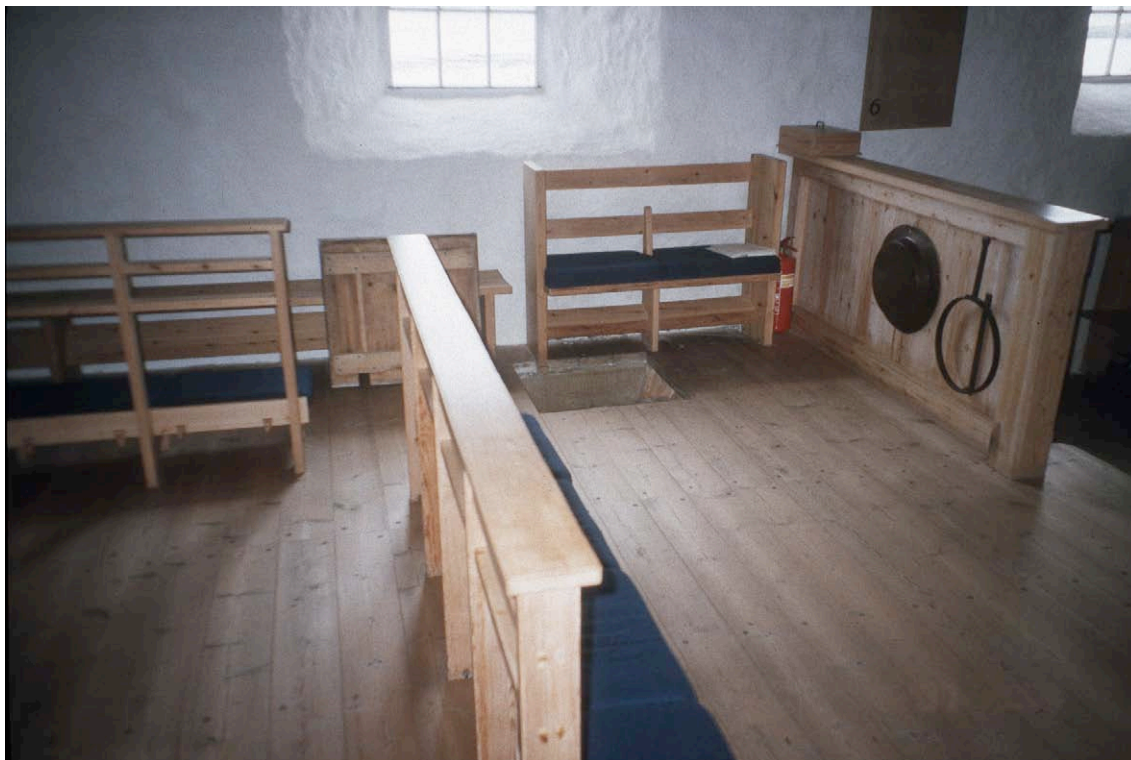
Fig. 58. Sockenkyrkan i Kirkjubøur Färöarna. Bruksprov Sock Fö 3. Murbruk. Sydmuren, invändigt, i krypgrunden under koret. Foto: Sölve Johansson 2007.

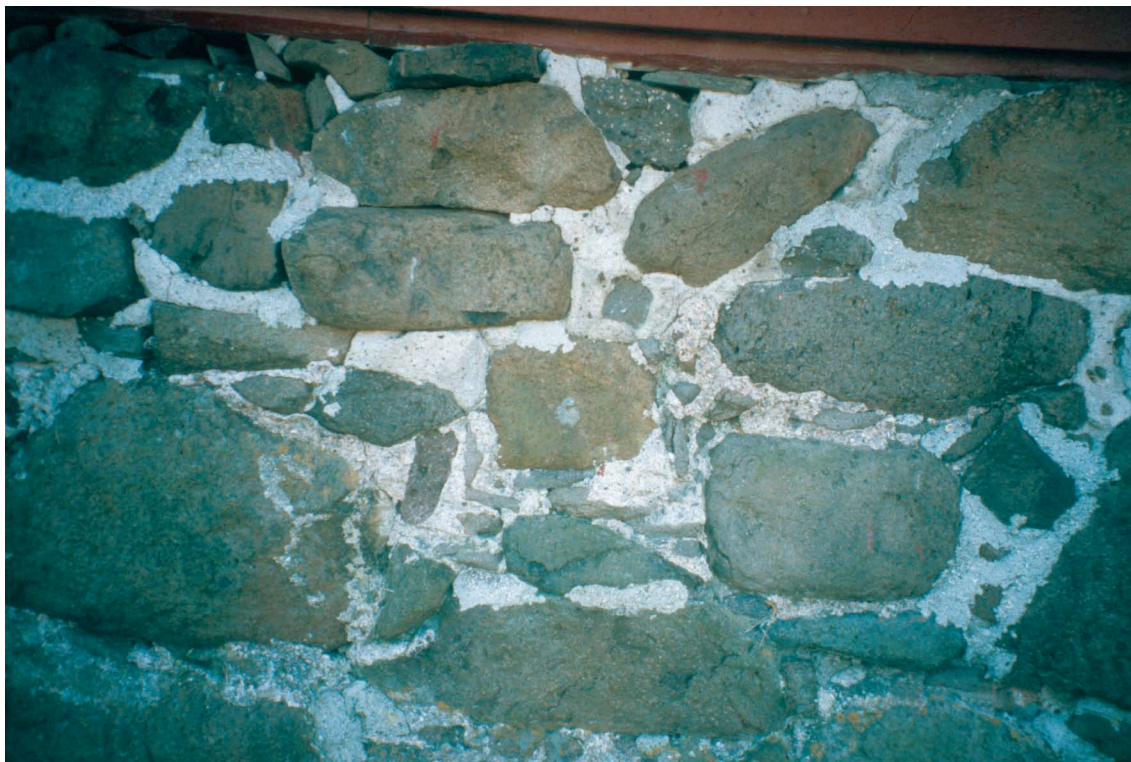
Fig. 65. Munkastovan på Tinganes i Torshavn Färöarna. Bruksprov Munk Fö 1 och 2. Mur/fogbruk. Nordmuren, utvändigt, mellan stenskärv "klipur". Foto: Sölve Johansson 2007.
