# De gamla bruken i Domkyrkoruinen i Kirkjubøur m.fl. medeltida byggnader på Färöarna:

## Resultat av bruksundersökning

BYGGKONSULT SÖLVE JOHANSSON AB  
Batterivägen 12  
SE-461 38 TROLLHÄTTAN  
Sweden

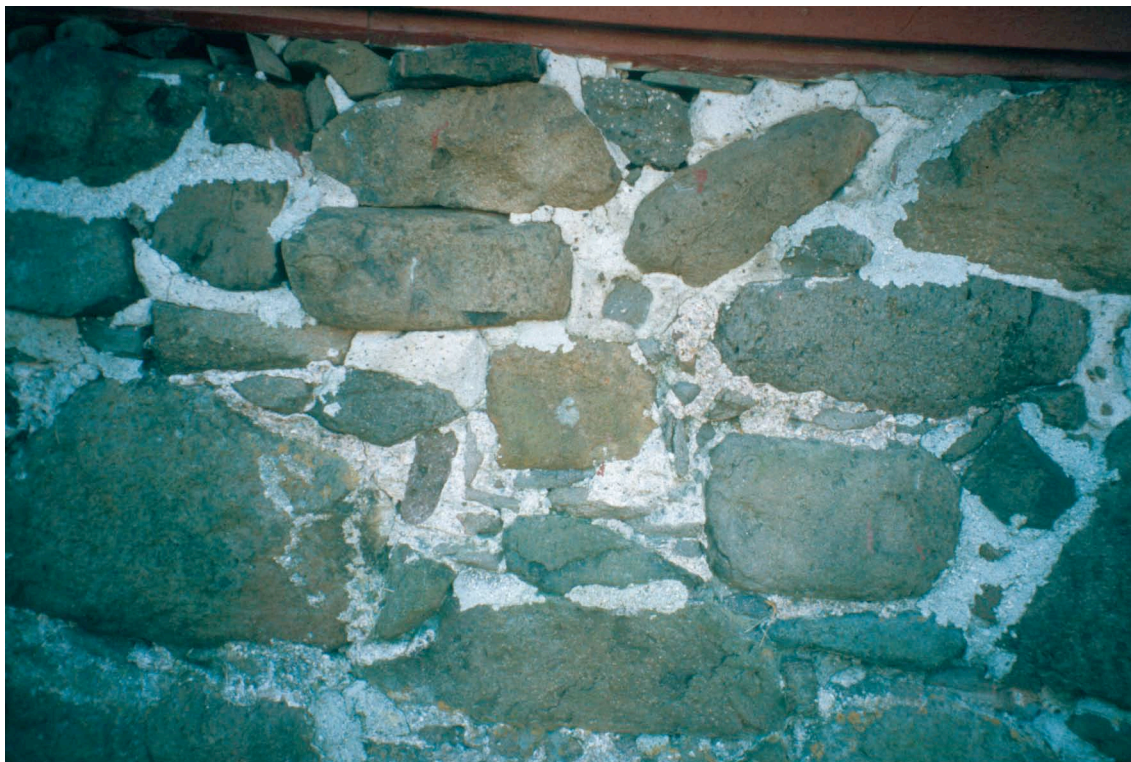
Fig. 68. Munkastovan på Tinganes i Torshavn Färöarna. Bruksprov Munk Fö 1 och 2. Mur/fogbruk. Norrmuren, utvändigt, mellan stenskärv "*klipur*". Foto: Sölve Johansson 2007.

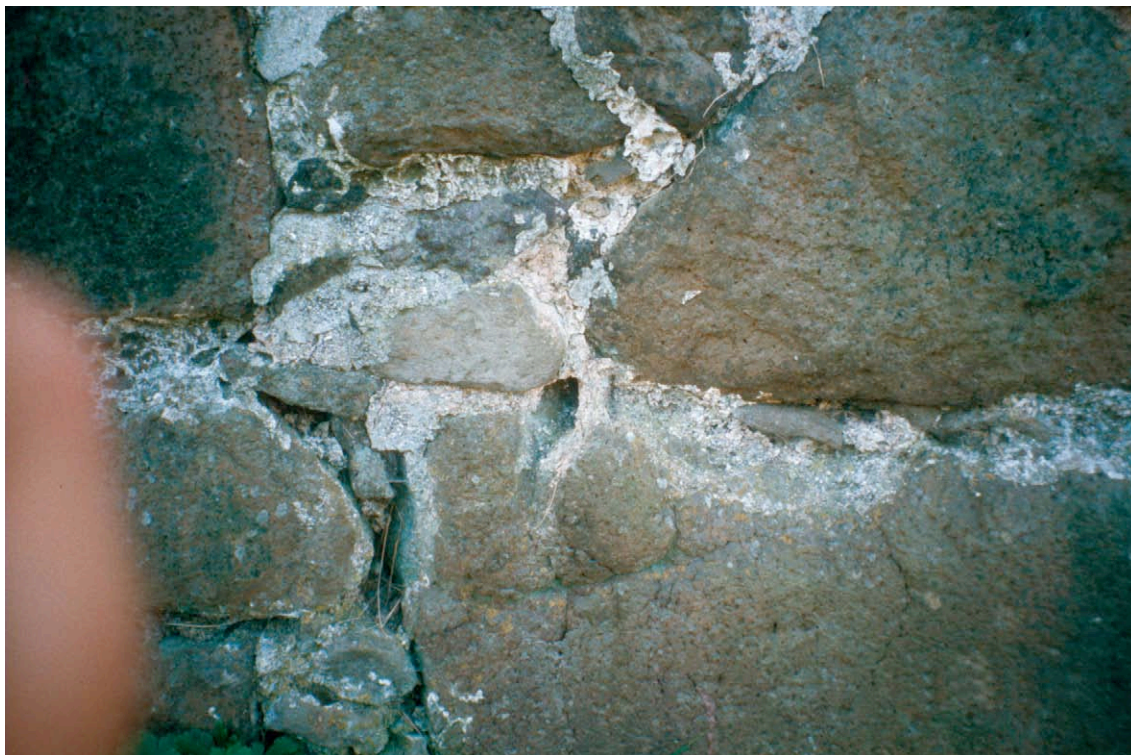
Fig. 69. Munkastovan på Tinganes i Torshavn Färöarna. Bruksprov Munk Fö 3. Mur/fogbruk. Nordmuren, utvändigt, mellan stenskärv "klipur". Foto: Sölve Johansson 2007.

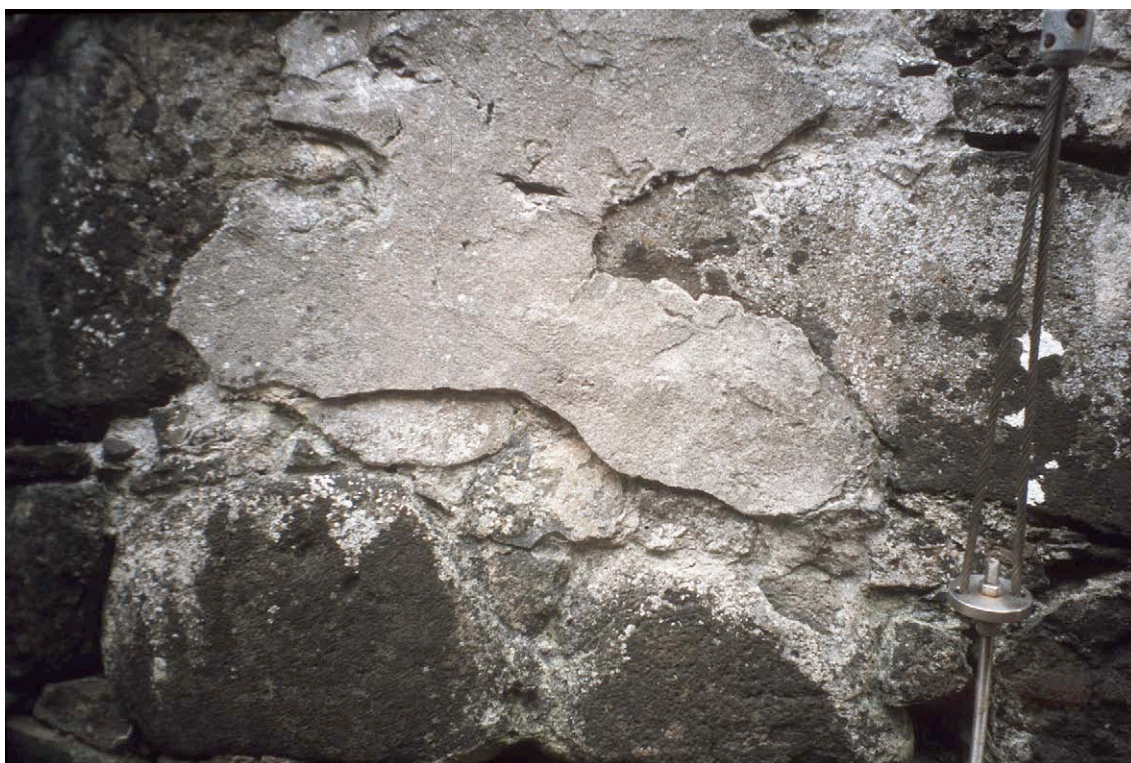
Fig. 70. Domkyrkoruinen i Kirkjubøur Färöarna. Putsbruk, heltäckande på stenytor, sydmuren, invändigt öster om västportalen ca 1 meter från marken. Foto: Sölve Johansson 2007.
