Gullbergs fäste under Skansen Lejonet

Göteborg 216 | Gullbergsvass 703:4
Förundersökning | Göteborgs stad

ARKEOLOGISK RAPPORT FRÅN GÖTEBORGS STADSMUSEUM 2017:17

Arkeologisk förundersökning, Göteborg 135

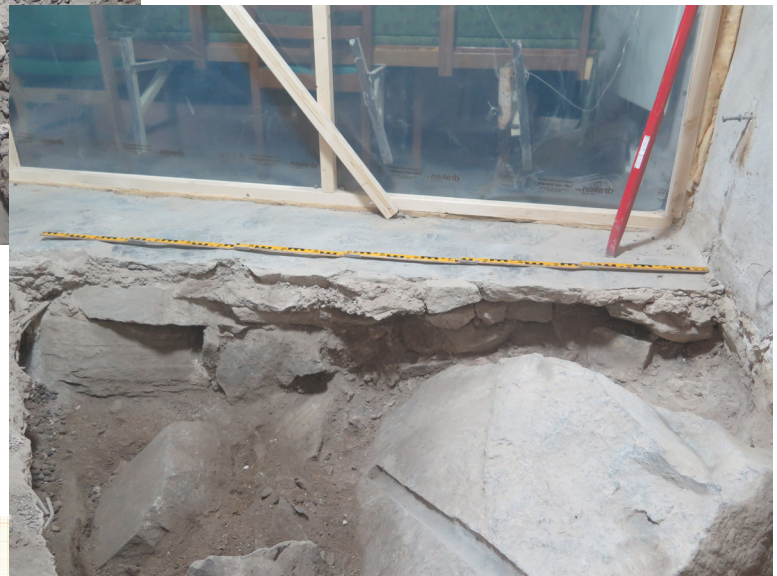
Figur 25. Översikt över schakt 2, mot öster.

Centralt i schaktet stack det upp en del av berggrunden som lämnats kvar (figur 25). Toppen visade sig vara en del av stengolvet. Det var tydligt avspjälkat och snett ner från väster noterades ett negativ efter ett borrhål. Borrhålet var ca 4,8-5,5 centimeter i ytterdiameter och cirka en halvmeter långt. Samma typ av borrhål finns på berget utanför skansen. Det finns goda skäl att anta att detta är från grundläggningsarbetena av skansen 1687 då Gullbergs topp jämnas av.
