Rapport vedrørende
Magnuskathedralens
bevaringsforhold

Sag nr. 13193-0001

Dato: 30.09.2008

Poul Klensz Larsen
Nationalmuseets Bevaringsafdeling
Brede
DK 2800 Lyngby

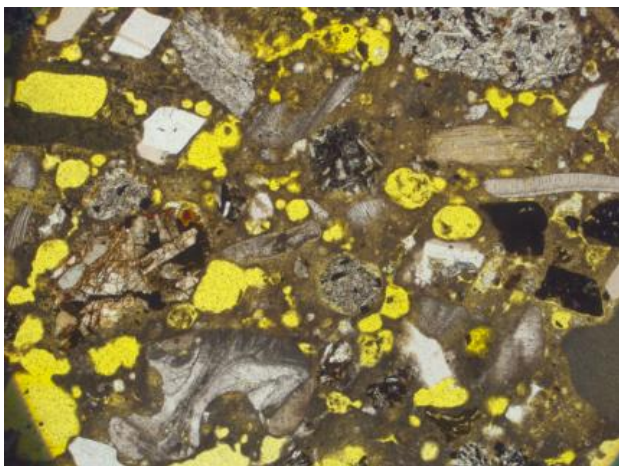
Figur 2.3. Prøve Dom5. Gule områder er porerum, hvide felter er sandkorn, sorte felter er basaltfragmenter, brune områder er kalkpasta (bindemiddel).

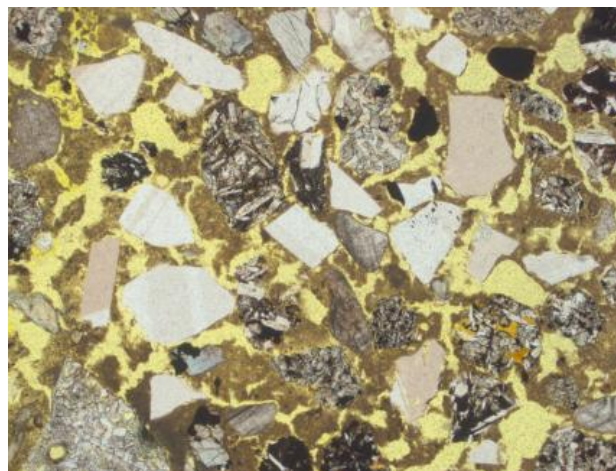
Figur 2.4. Prøve Dom7. Gule områder er porerum, hvide felter er sandkorn, sorte felter er basaltfragmenter, brune områder er kalkpasta (bindemiddel).

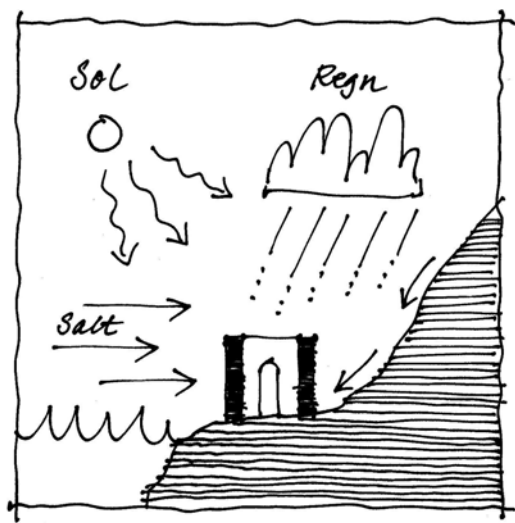
Figur 3.2. De vigtigste klimapåvirkninger på Muren: Salt, sol og regn

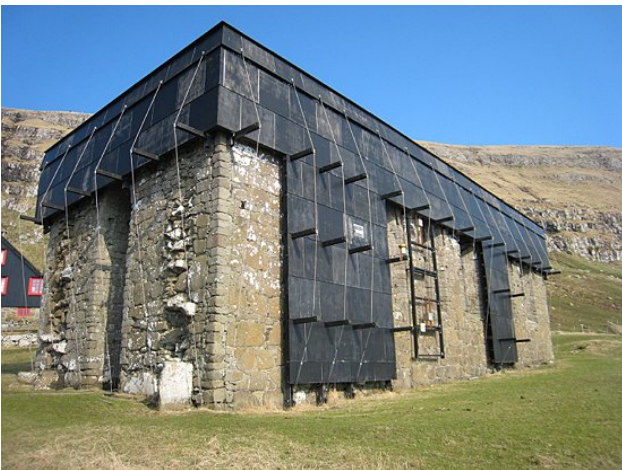
Figur 3.3. Murens vest- og sydside med måleudstyret opsat. Feltet uden beklædning midtpå muren blev anvendt til afprøvning af en perforeret afdækning (strækmetal).

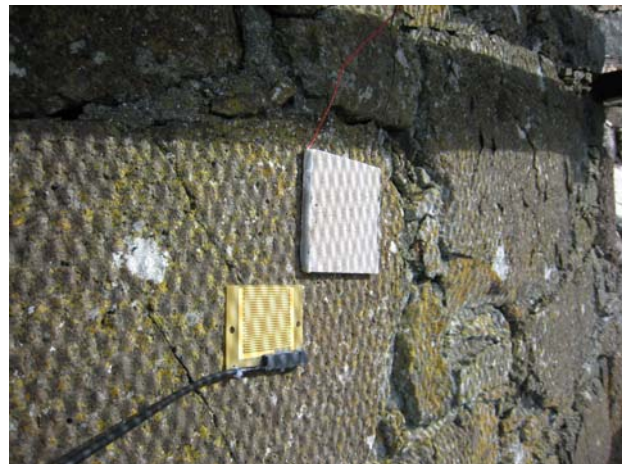
Figur 3.4. Placering af overfladefugtmåler og overfladetemperaturføler på den sydvendte overflade bag den perforerede afskærmning.

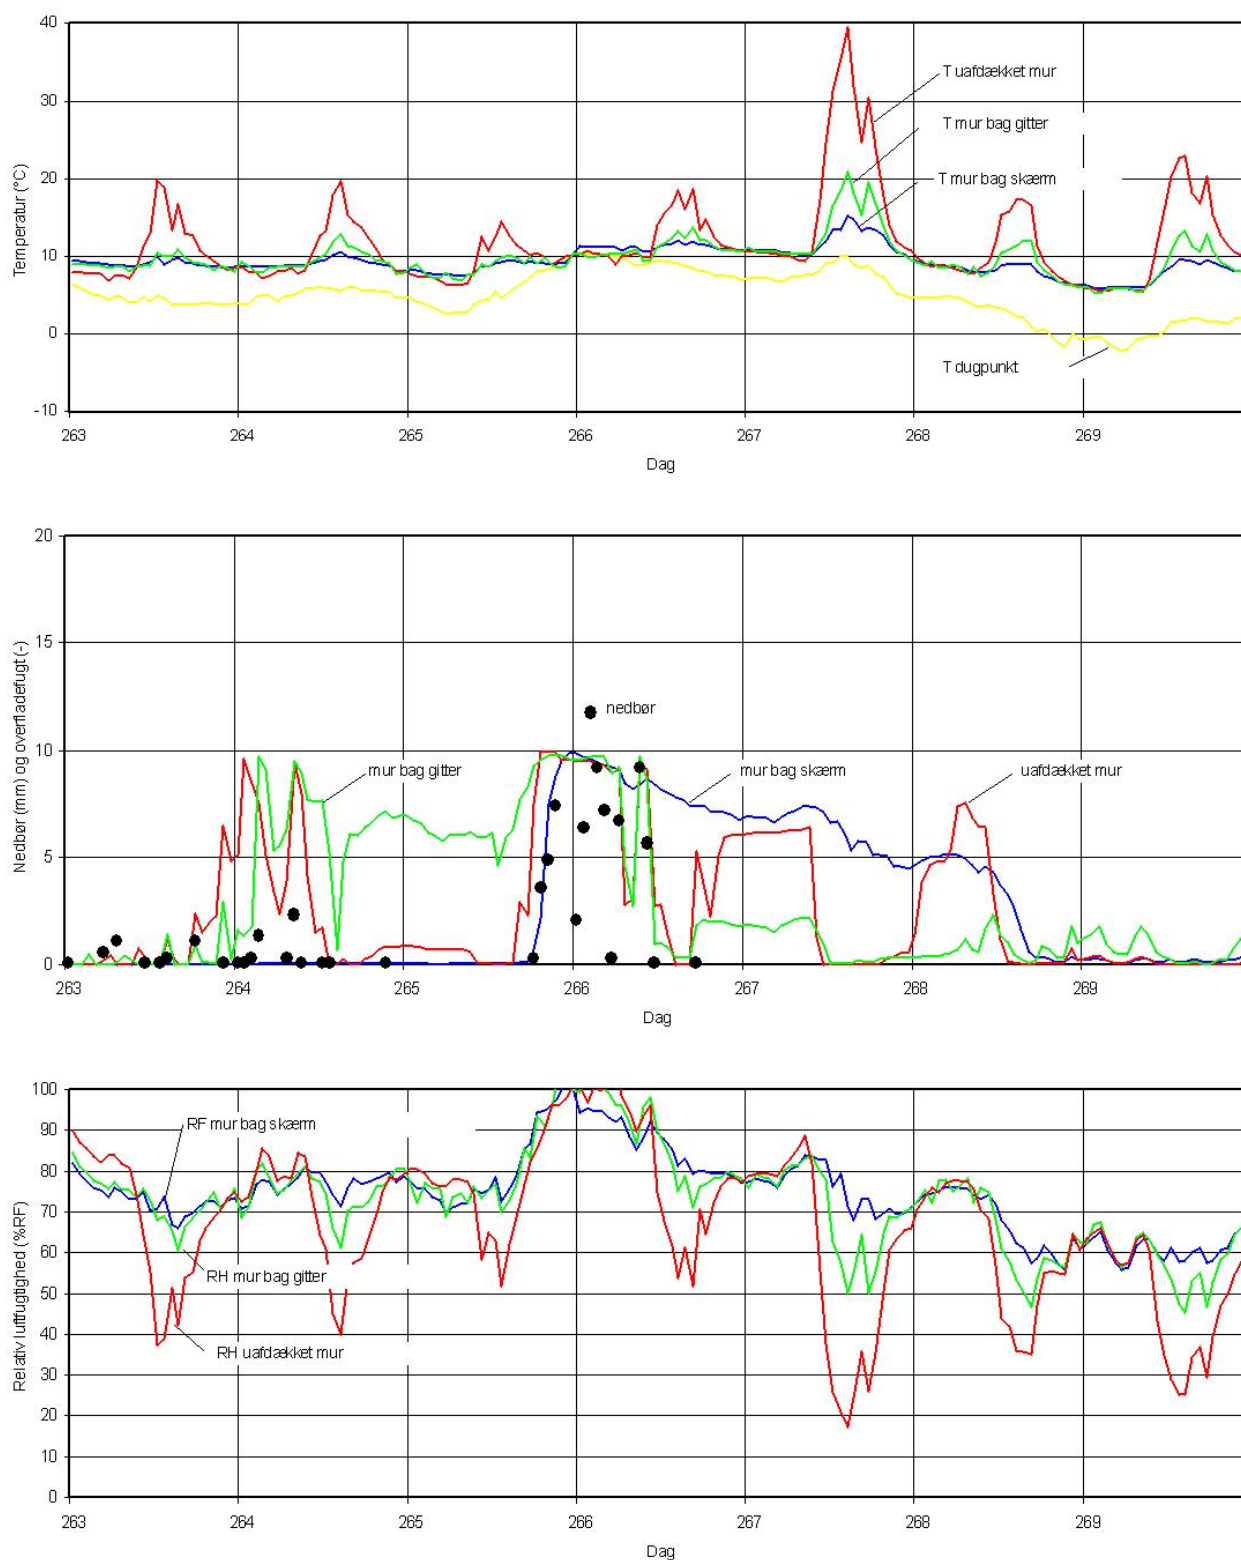
Figur 3.5 . Klimamåling fra uge 38, 2007. Øverste diagram viser overfladetemperatur på den uafdækkede mur (rød kurve), på den afskærmede mur (blå kurve) samt på muren bag den perforerede afdækning (grøn kurve). Dugpunktet i luften er beregnet ud fra målinger af lufttemperatur og relativ luftfugtighed (gul kurve). Midterste diagram viser overfladefugt på de tre positioner med samme farvesignaturer. Nedbør er vist med sort priksignatur. Nederste diagram viser relativ luftfugtighed beregnet ud fra dugpunkt og overfladetemperaturer.

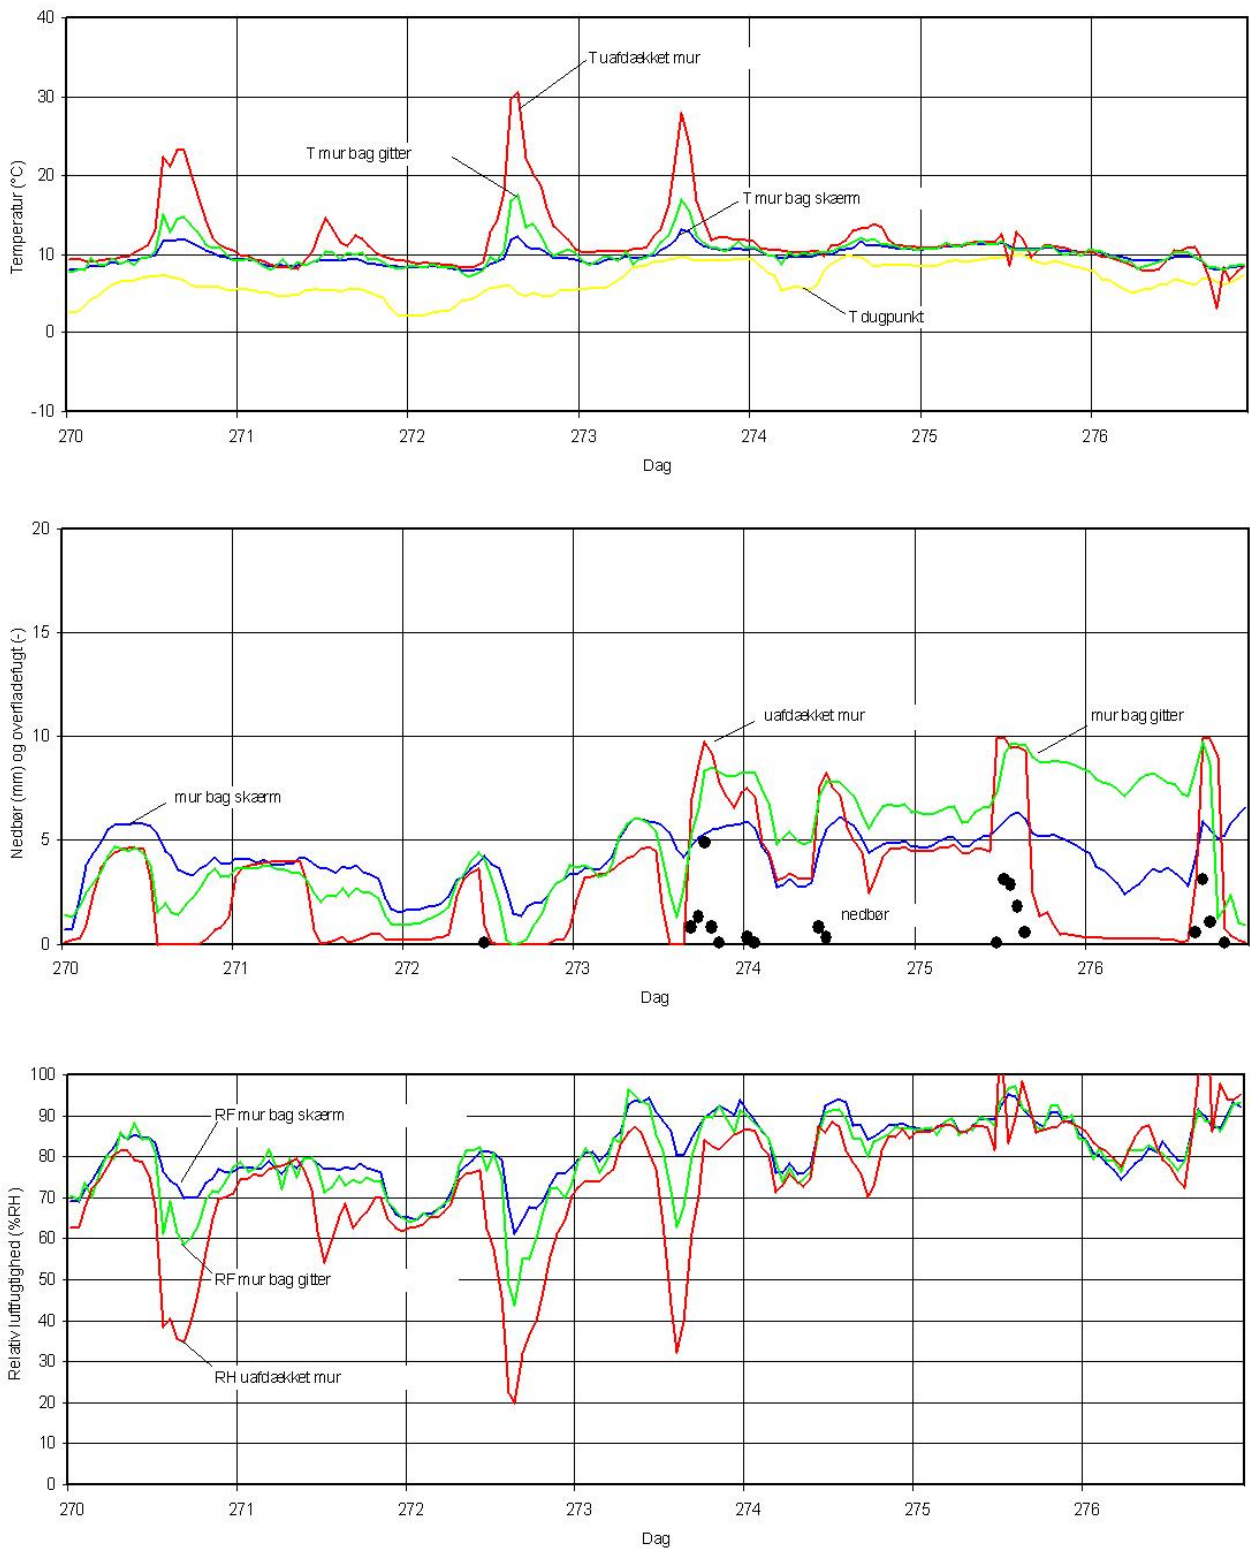
Figur 3.6 . Klimamåling fra uge 39, 2007. Øverste diagram viser overfladetemperatur på den uafdækkede mur (rød kurve), på den afskærmede mur (blå kurve) samt på muren bag den perforerede afdækning (grøn kurve). Dugpunktet i luften er beregnet ud fra målinger af lufttemperatur og relativ luftfugtighed (gul kurve). Midterste diagram viser overflademøgt på de tre positioner med samme farvesignaturer. Nedbør er vist med sort priksignatur. Nederste diagram viser relativ luftfugtighed beregnet ud fra dugpunkt og overfladetemperaturer.

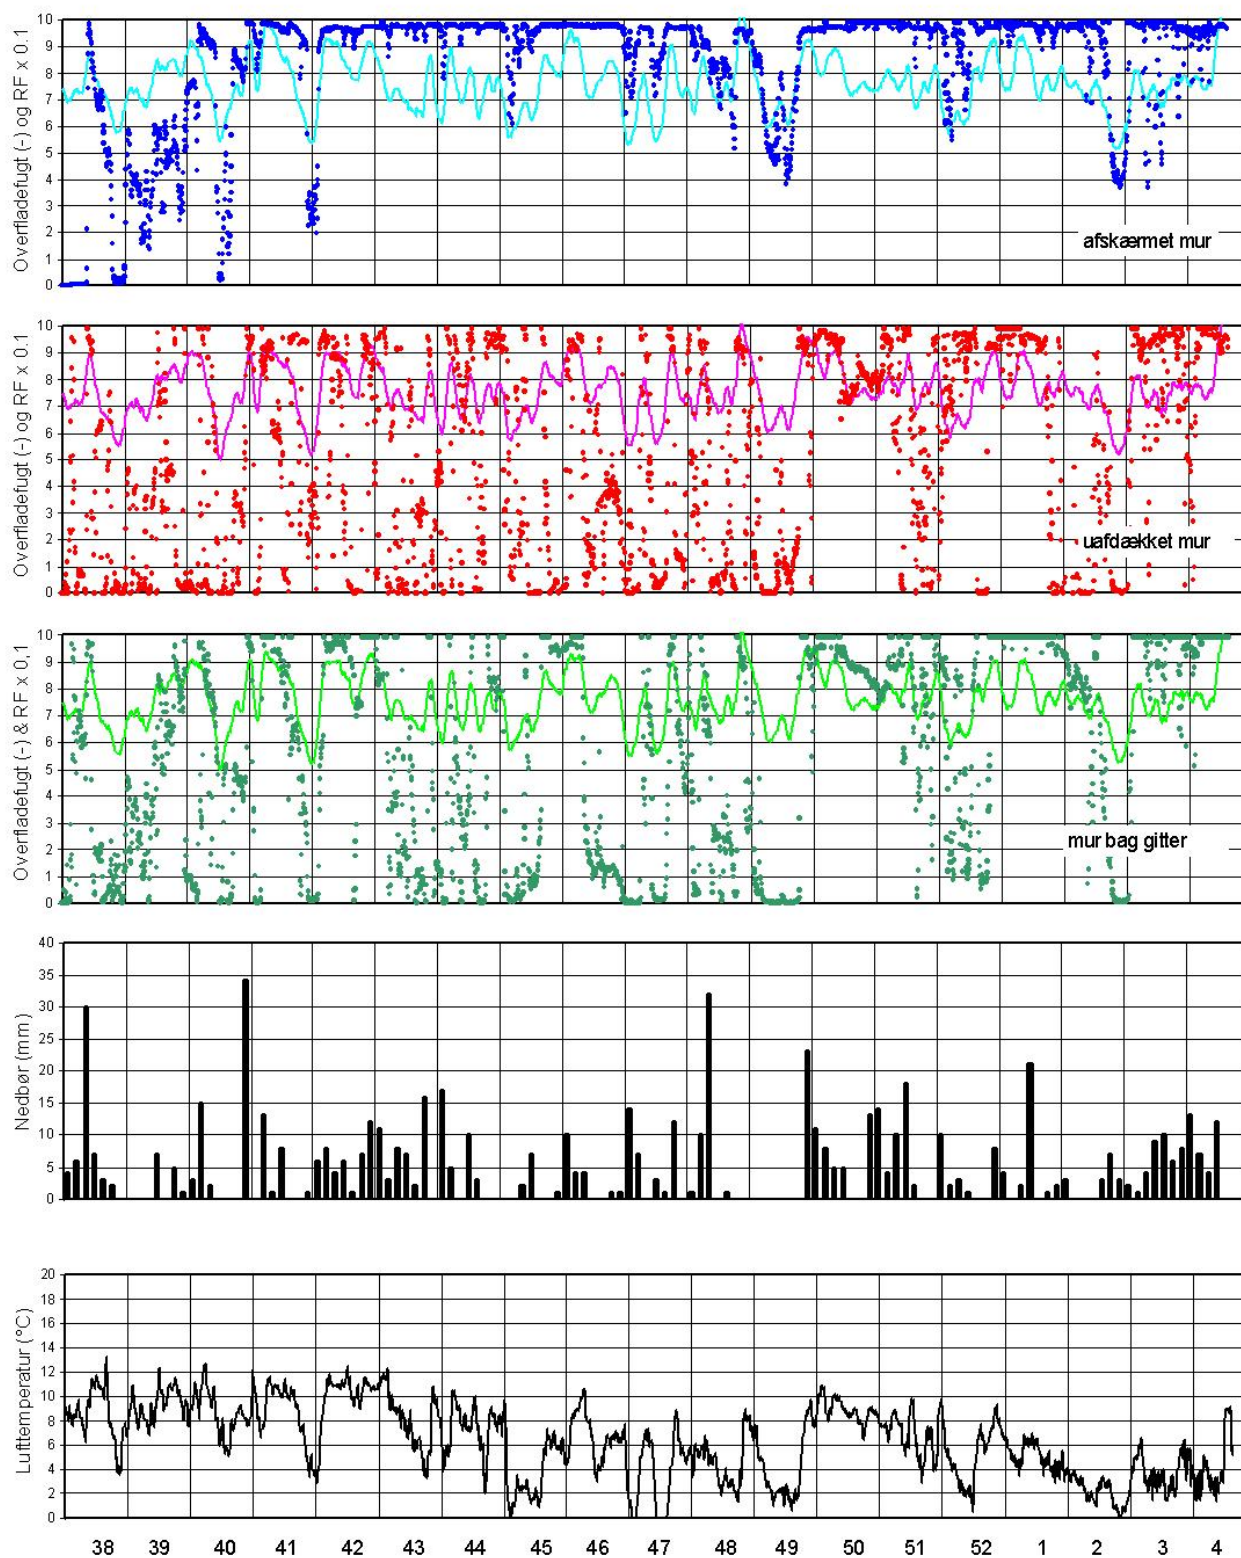
Figur 3.7 . Klimamåling over 20 uger fra 19. september 2007 til 28. januar 2008. Relativ luftfugtighed og overfladefugt på den afskærmede mur (blå kurve), på den uafdækkede mur (rød kurve) samt på muren bag den perforerede afdækning (grøn kurve). De to nederste diagrammer viser nedbøren og lufttemperaturen i samme periode.

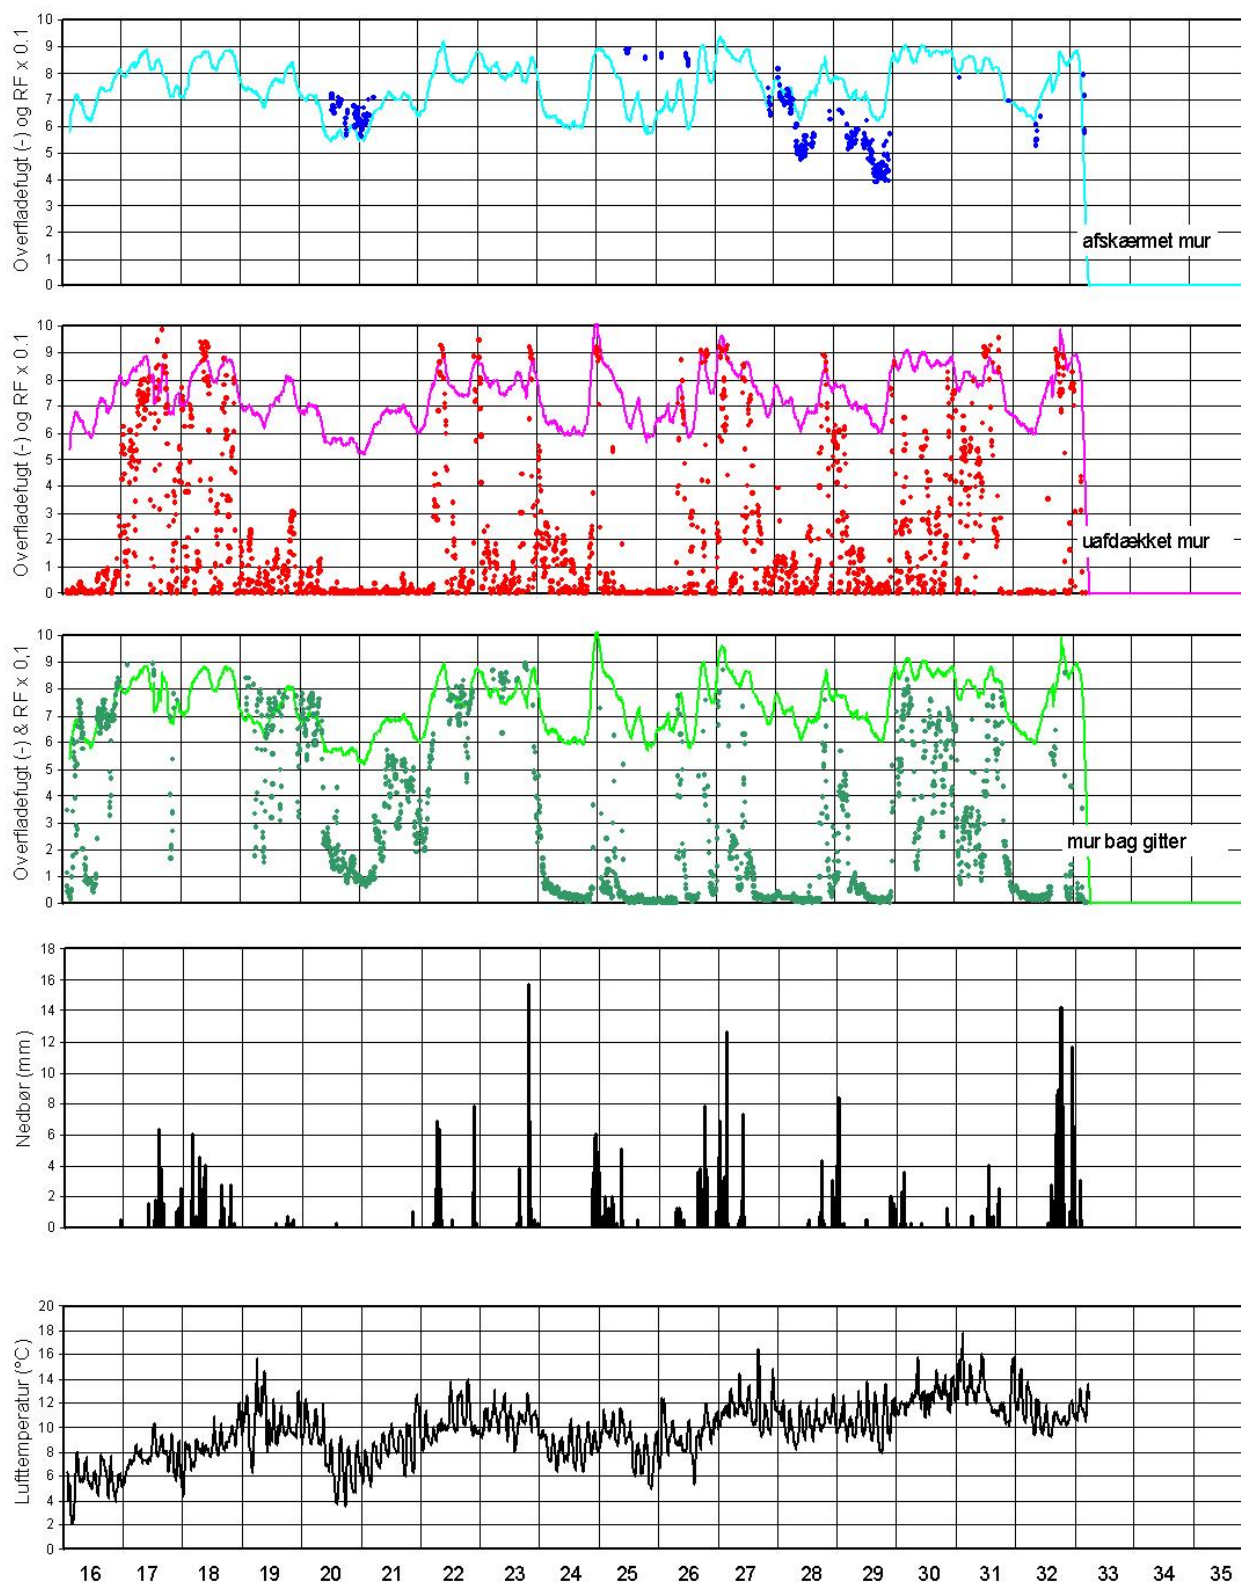
Figur 3.8 . Klimamåling over 16 uger fra 14. april 2008 til 16. august 2008. Relativ luftfugtighed og overfladefugt på den afskærmede mur (blå kurve), på den uafdækkede mur (rød kurve) samt på muren bag den perforerede afdækning (grøn kurve). De to nederste diagrammer viser nedbøren og lufttemperaturen i samme periode.
